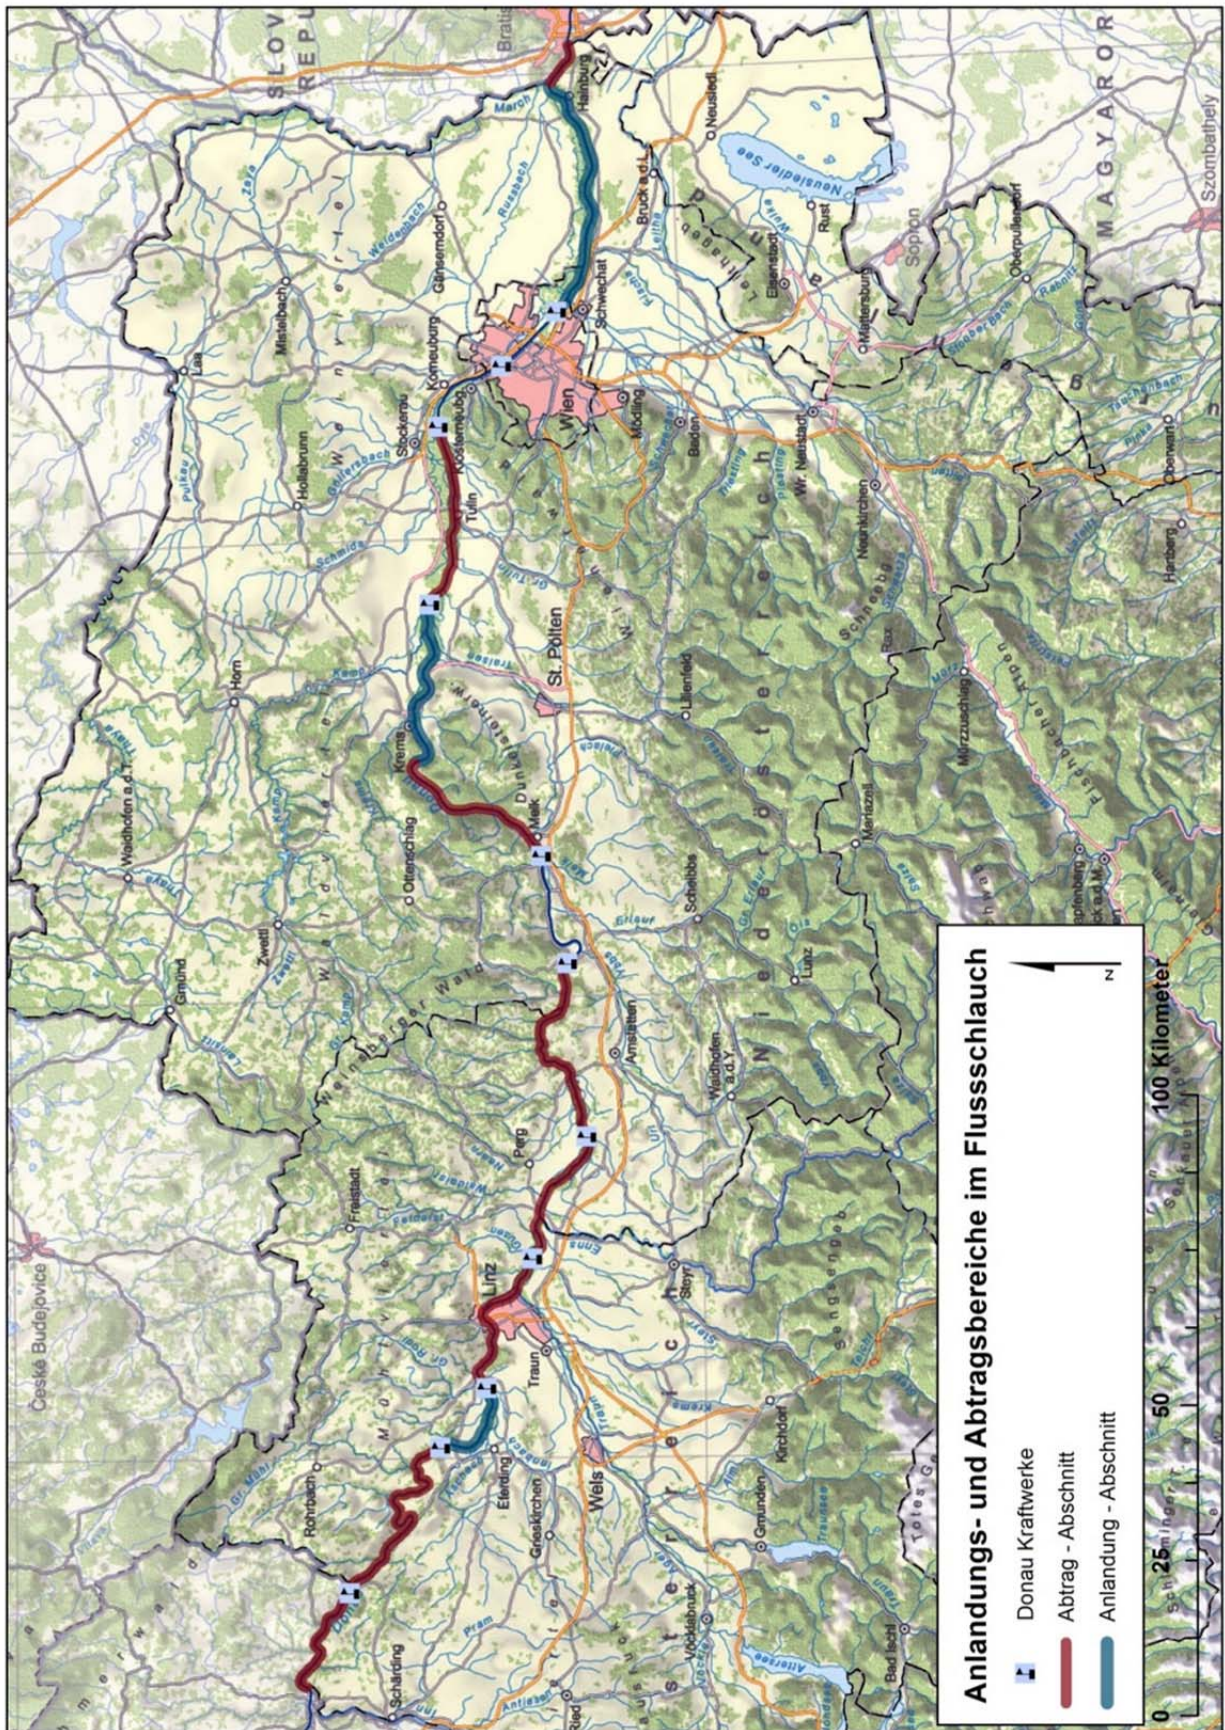
Abbildung 7-3: Abtrags- und Anlandungsbereiche gesamte Donau - Abschnitte (IWHW, 2014)

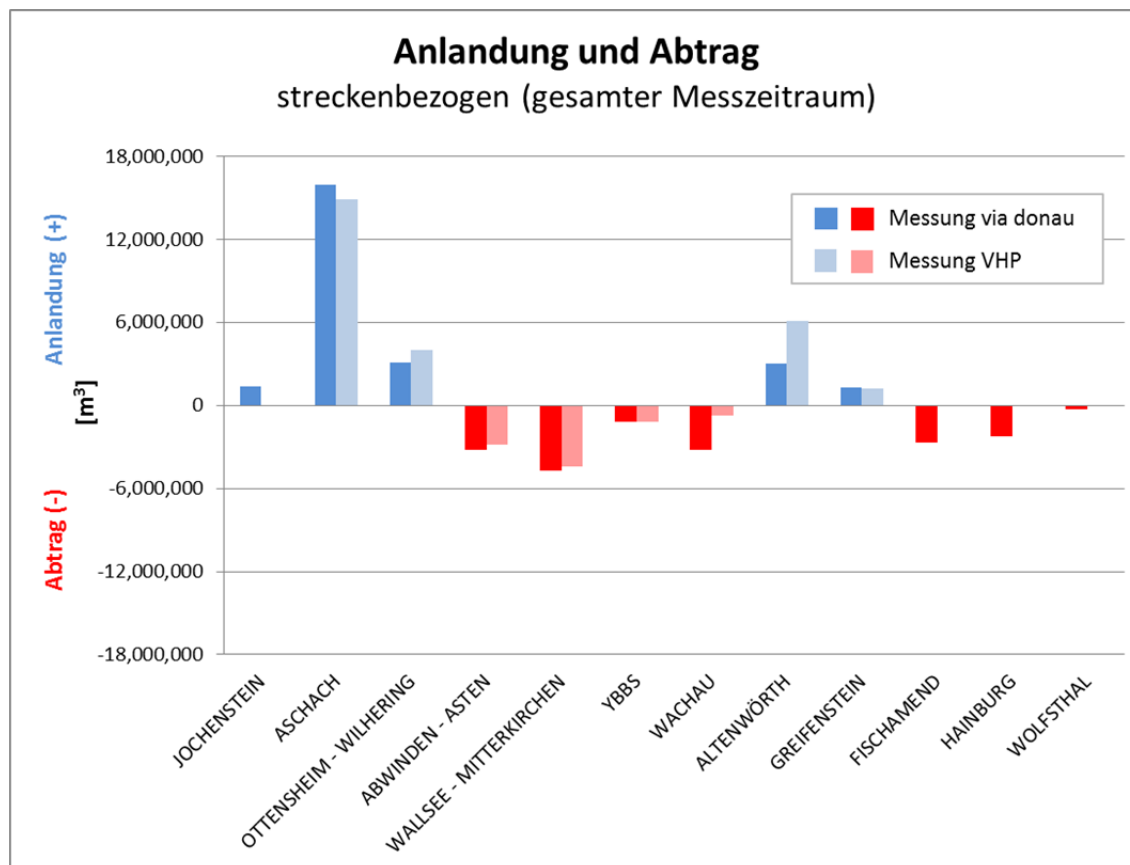
Abbildung 7-5: Anlandung und Abtrag streckenbezogen für die gesamte österreichische Donau (Differenz über den gesamten Messzeitraum)

Betrachtet man – wie in Tabelle 7-2 und Abbildung 7-5 dargestellt – die Anlandungen / den Abtrag über den gesamten bisherigen Messzeitraum (in einigen Abschnitten beginnend ab dem Jahr 1963) so erkennt man, dass gewisse Bereiche deutliche Anlandungserscheinungen aufweisen, während andere Bereiche von Abtrag gekennzeichnet sind.

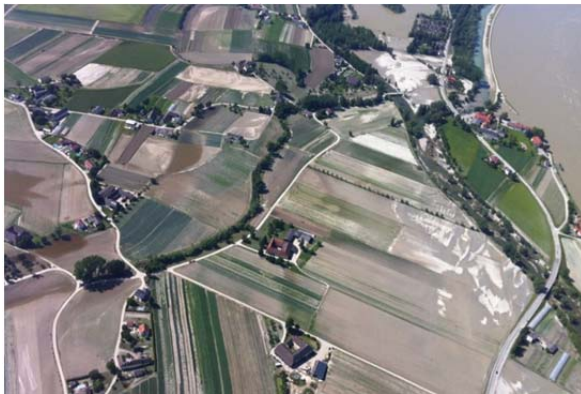
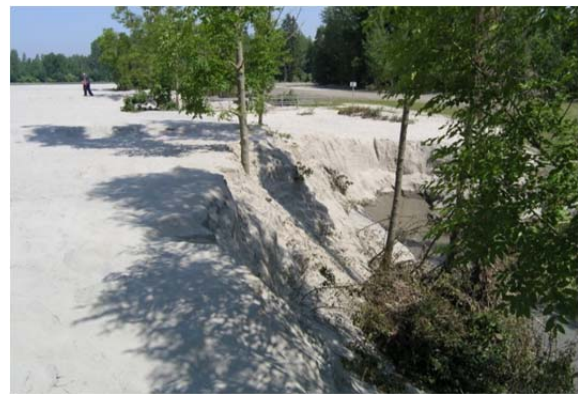
Abbildung 7-7: Eferdinger Becken: Feinsedimentablagerungen Juni 2013 (Verbund, 2014) [F004]

Im Bereich des **Eferdinger Beckens** (Abbildung 7-7) kam es zu teils sehr massiven Anlandungen, vorwiegend auf Agrarflächen, wobei große Schäden an den landwirtschaftlichen Kulturen (v.a. Gemüsebau) zu verzeichnen waren. Die Schätzungen belaufen sich auf 0,67 Mio. Tonnen abgelagertes Material (entspricht 0,56 Mio m³ bei einem Trockengewicht von 1,2 t pro m³). Bei einer Gesamtfläche von ca. 40 km² ergibt dies eine mittlere Anlandung von 1 cm (bei einer mittleren Einstauhöhe von ca. 2 m).

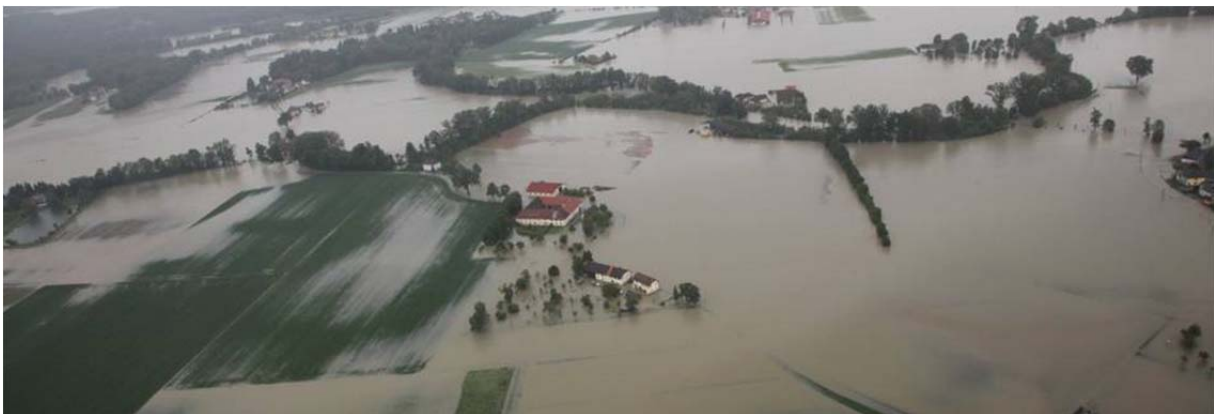
Abbildung 7-8: Sedimentablagerungen auf Agrar- und Forstflächen in der Gemeinde Goldwörth (Kurier, 2013) [F003]

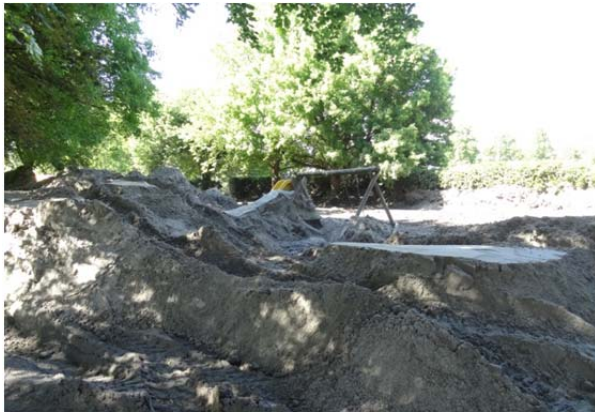
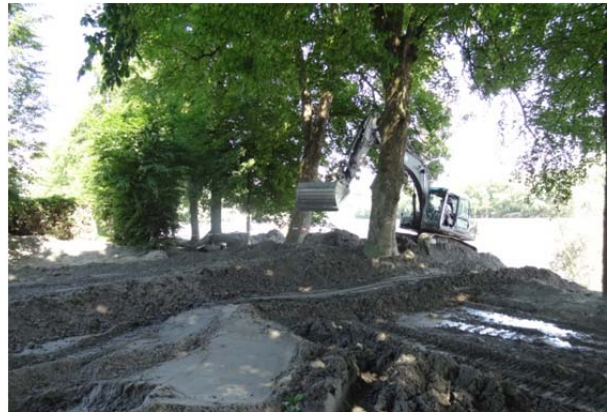
Abbildung 7-9: Sedimentablagerungen in Ottensheim, Spielplatz (IWHW, 2013) [F005]

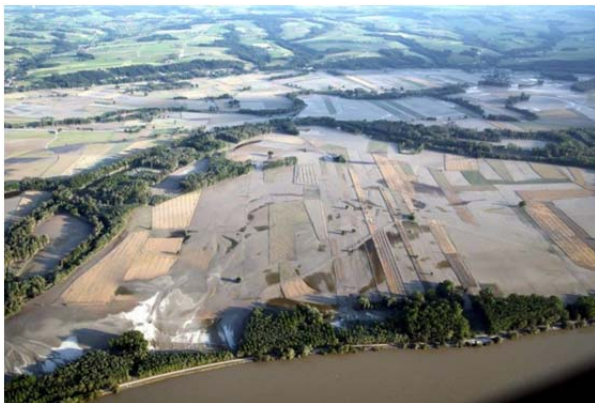
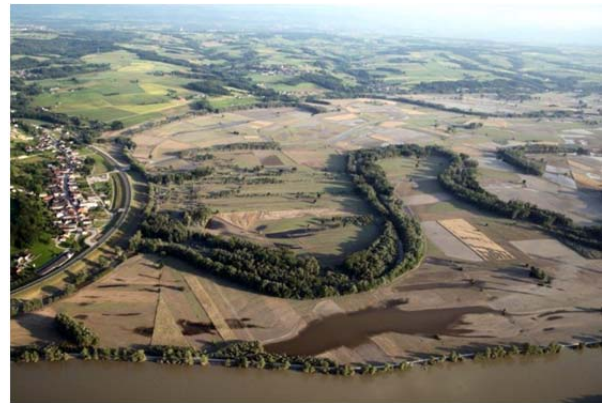
Abbildung 7-10: Sedimentablagerungen auf Agrarflächen in Ardagger (Bgm. Pressl, 2013) [F008]

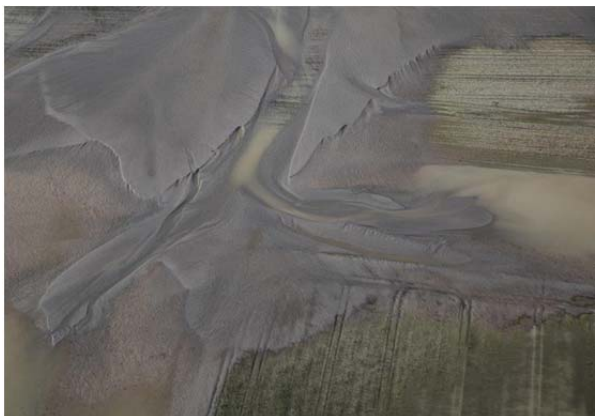
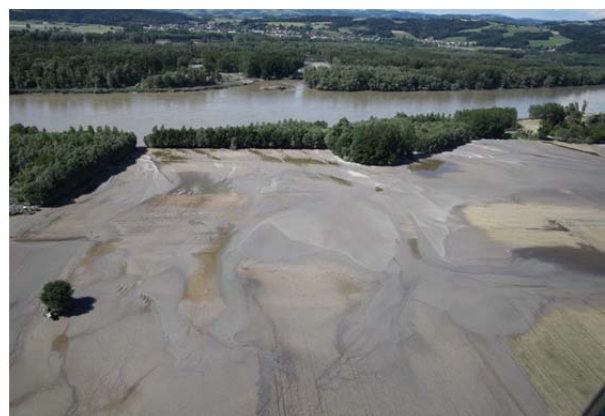
Abbildung 7-11: Sedimentablagerungen auf Agrarflächen in Ardagger (Bgm. Pressl, 2013) [F008]

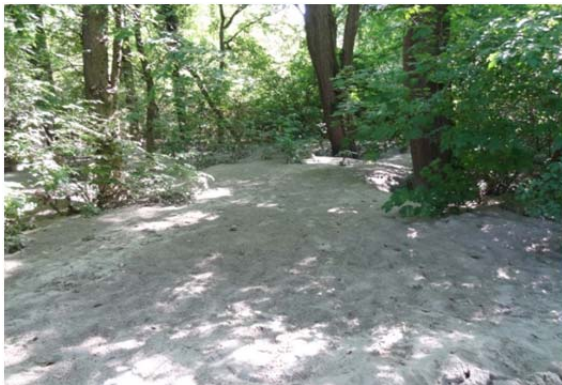
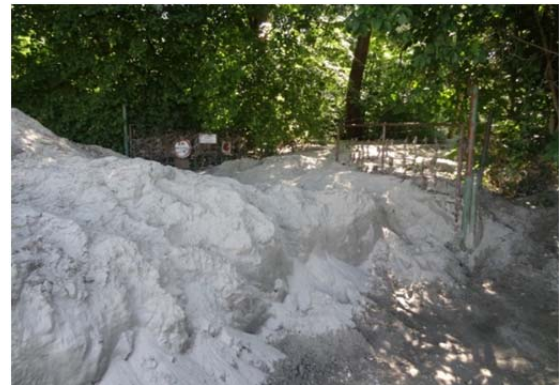
Abbildung 7-13: Sedimentablagerungen in Klosterneuburg (IWHW, 2013) [F011]

In **Klosterneuburg** (Abbildung 7-13) und **Kritzendorf** (Abbildung 7-14) kam es zu massiven Sedimentablagerungen mit Höhen über 1 m, wobei besonders die Pfahlsiedlungen in Donaunähe betroffen waren. In **Wien** gab es Ablagerungen im Ölhafen Lobau und an den Ufern der Donau und des Entlastungsgerinnes.

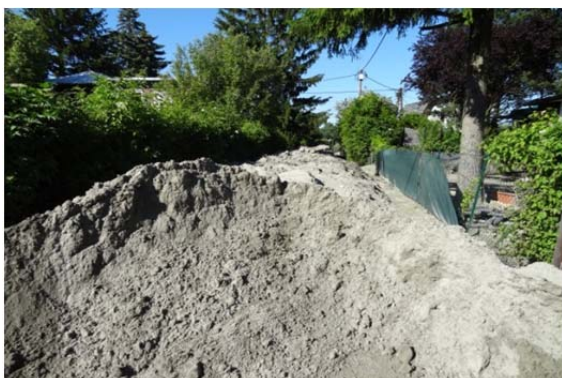
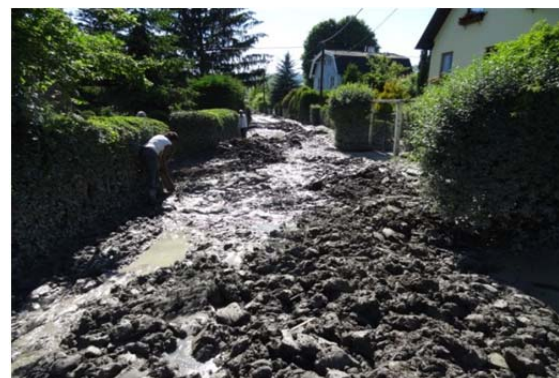
Abbildung 7-14: Sedimentablagerungen in Kritzendorf (IWHW, 2013) [F011]

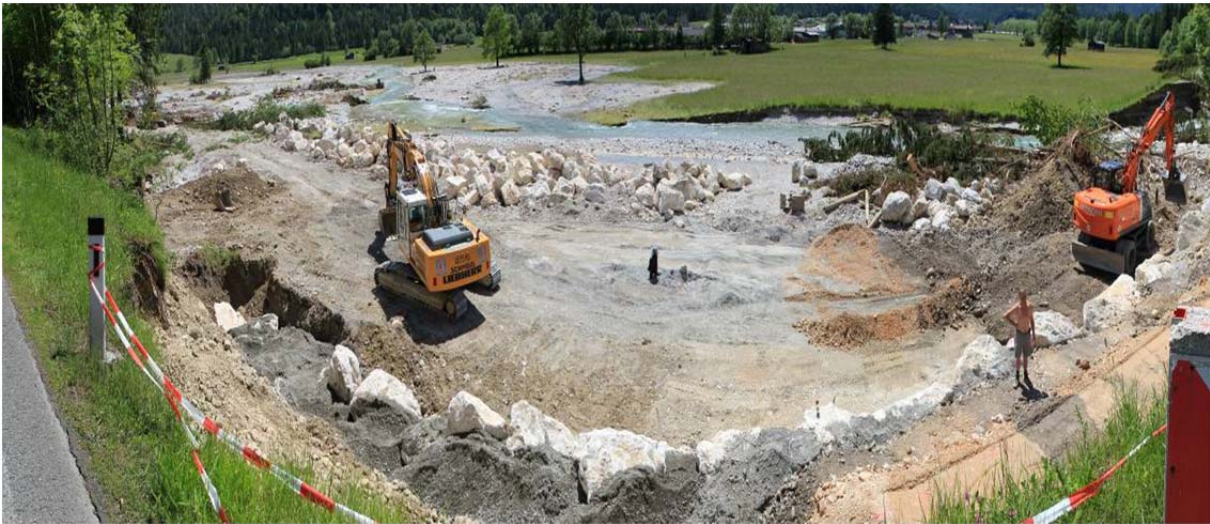
In der Gemeinde Waidring waren erheblichen Geschiebeablagerungen (Abbildung 7-16) im angrenzenden Gebiet des Haselbaches zu verzeichnen. Weiters kam es zu einer Verwerfung des ursprünglichen Gerinnes im Bereich des Damms.

Abbildung 7-16: Geschiebeablagerungen entlang des Haselbaches (Quelle: IWHW)

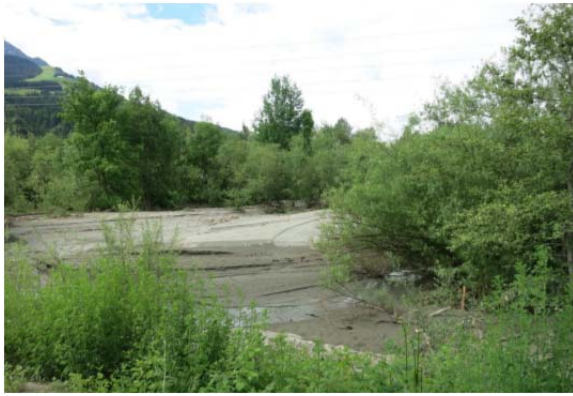
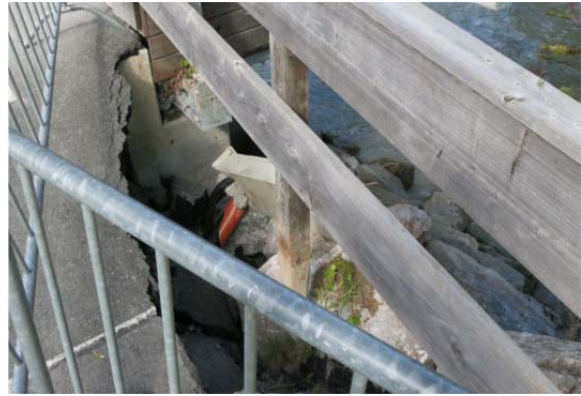
Abbildung 7-19: Links: Feinsedimentablagerung bei Fkm 24.80 (Quelle: Amt der Tiroler Landesregierung); Rechts: Uferanrisse am rechten Widerlager des Badstegs (Quelle: Amt der Tiroler Landesregierung)

Bei der Einmündung der Aschauer Ache in die Kitzbühler Ache (Fkm 24.80) wurden flussauf im Bereich der Aufweitung Feinsedimentablagerungen verzeichnet (Abbildung 7-17 und Abbildung 7-19 - links). Aufgrund von Kehrströmungen kam es bei Fkm 23.61 zu Uferanrissen am rechten Widerlager einer Brücke, wie in Abbildung 7-19 – rechts ersichtlich ist.

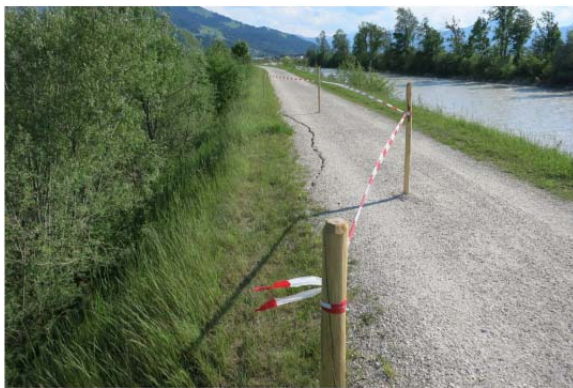
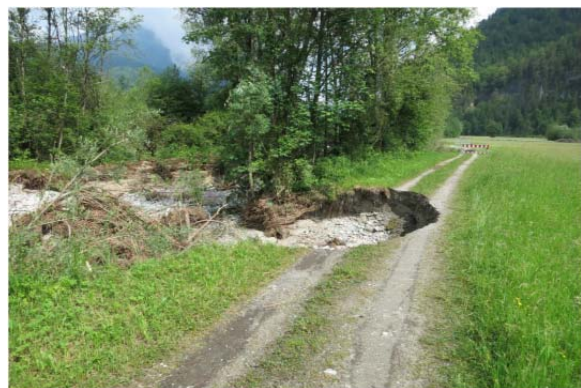
Bei Fkm 21.30 wurde teilweise die Überschüttung der Ufersicherung erodiert. Der Trenndamm zwischen der Mündung des Wieshofer Mühlenbaches (Abbildung 7-20 - links) und der Großache weist einen Anriss, vermutlich aufgrund von Stabilitätsverlust durch Sickerwasser, auf. Der bei Fkm 15.00 in die Großache mündende Griessbach floss vollständig in einem neuen Bachbett ab. Dort kam es zu einem Durchbruch durch den Trenndamm. Entlang des alten Griessbach-Bettes waren einigen Anrissen zu beobachten (Abbildung 7-20 - rechts).

Abbildung 7-20: Links: Anriss im Trenndamm (Quelle: BWV Tirol); Rechts: Anrisse entlang des alten Griessbach-Bettes (Quelle: Amt der Tiroler Landesregierung)

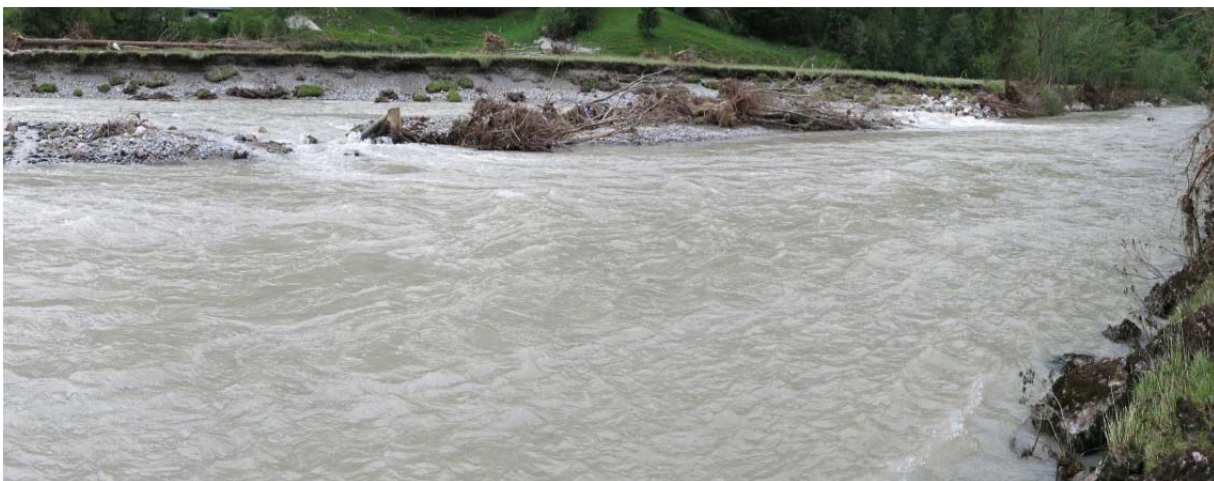
Abbildung 7-21: Ufererosion und Zerstörung der Ufersicherung auf ca 100 flm bei Fkm 9.00 (Quelle: IWHW)

Im Weiteren waren massiven Ufererosionen sowie Feinsedimentablagerungen im gesamten Hager zu verzeichnen (Abbildung 7-21, Abbildung 7-22 und Abbildung 7-23).

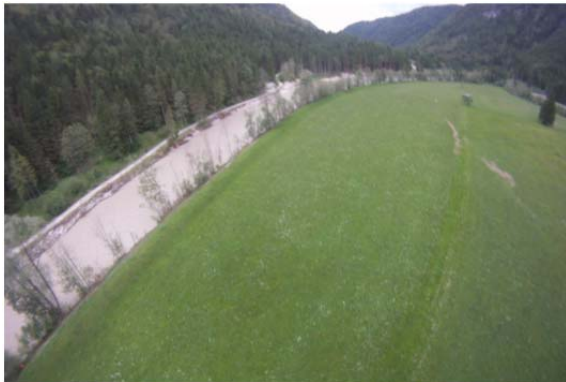
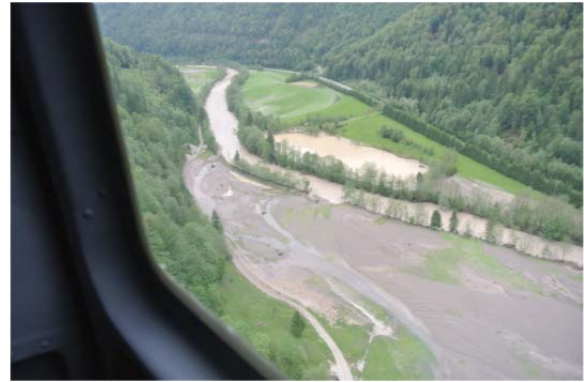
Abbildung 7-23: Links: Uferanrisse und teilweise zerstörter Wirtschaftsweg am linken Ufer (Quelle: Amt der Tiroler Landesregierung); Rechts: Feinsedimentablagerungen im linken Vorland bei FKM 9.00 (Quelle: Amt der Tiroler Landesregierung)

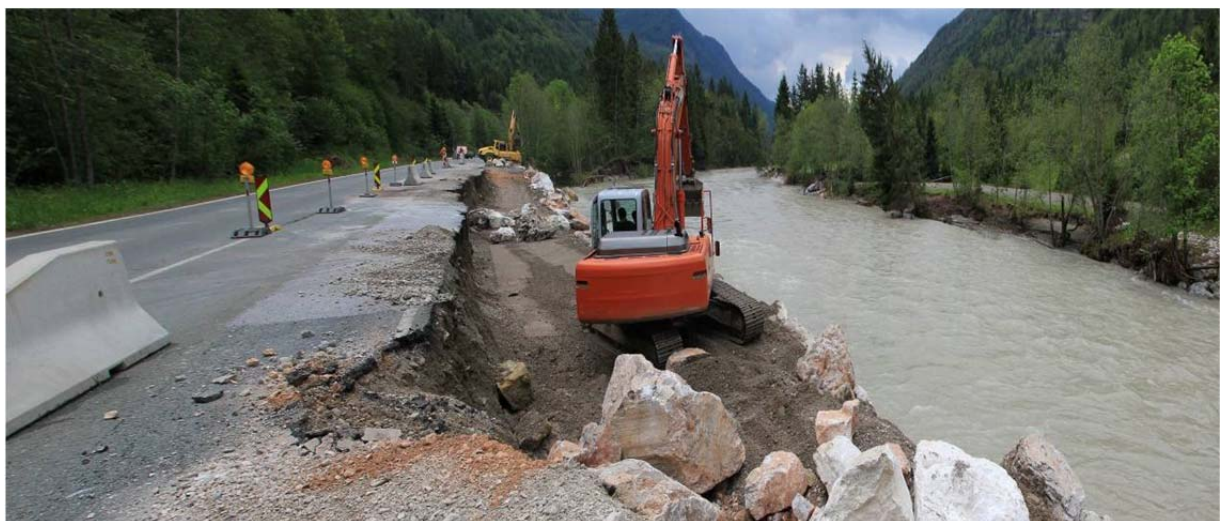
Abbildung 7-24: Komplette Zerstörung des linken Ufers bei Fkm 8.80 (Quelle: Amt der Tiroler Landesregierung)

An der Großache, zwischen der Gemeinde Kössen und der Staatsgrenze (Fkm 5.50 bis 0.00), kam es links und rechtsufrig immer wieder zu größeren und kleineren Uferanrissen (Abbildung 7-24). Weiters waren massive Feinsedimentablagerung in diesem Gewässerabschnitt zu beobachten, welche in Abbildung 7-25 und Abbildung 7-26 zu sehen sind.

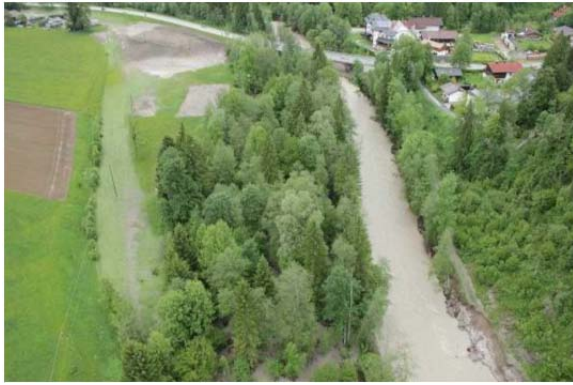
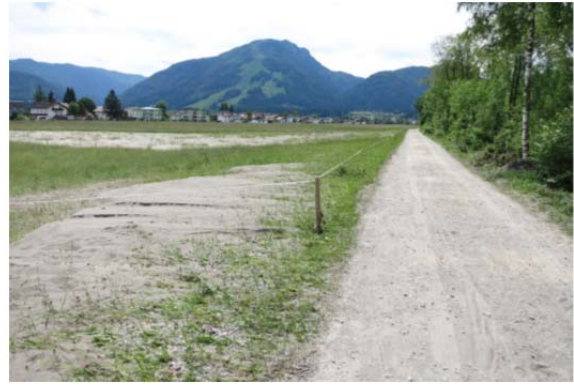
Abbildung 7-25: Links: Sedimentablagerungen flussauf der Neuwirtbrücke (Quelle: Amt der Tiroler Landesregierung); Rechts: Feinsedimentablagerungen im linken Vorland flussauf der Neuwirtbrücke (Quelle: Amt der Tiroler Landesregierung)

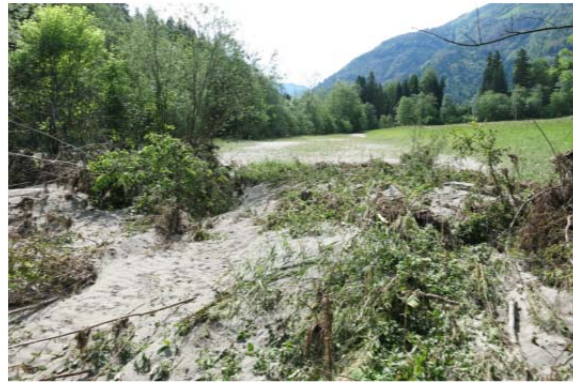
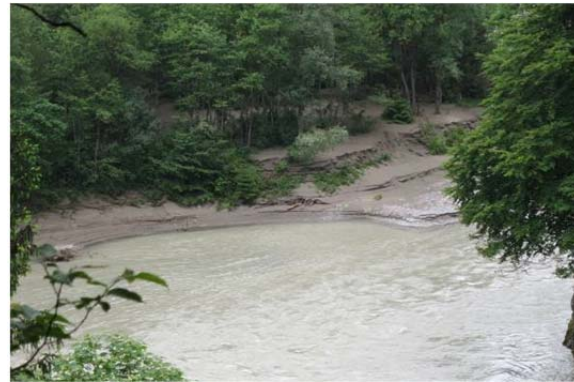
Abbildung 7-26: Links: Feinsedimentablagerungen im rechten Vorland (Quelle: Amt der Tiroler Landesregierung); Rechts: Feinsedimentablagerungen im Meter-Bereich am Beginn der Entenlochklamm (Quelle: Amt der Tiroler Landesregierung)

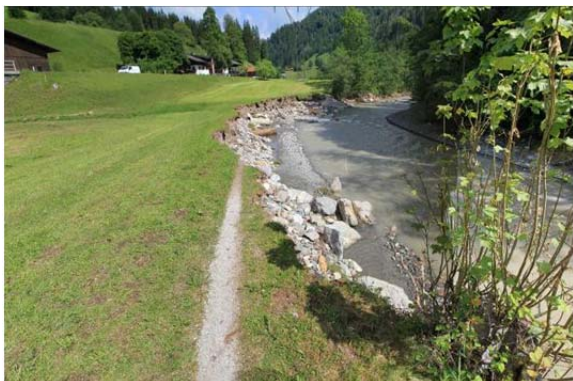
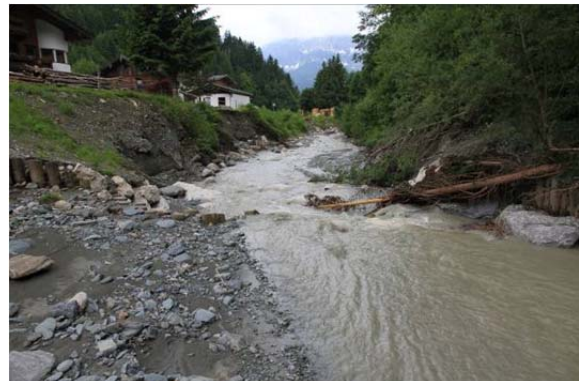
Abbildung 7-27: Links: Uferanriss in Nähe des Gasthauses Oberstegen – Erosion des Wanderweges (Quelle: IWHW); Rechts: Uferanriss und Ufererosion in Ellmau (Quelle: IWHW)

Entlang der Weißbache in der Gemeinde Schoich kam es punktuell zur kleinräumigen Zerstörung der Ufersicherung bzw. zu vereinzelt rechts und linksufrigen Uferanrissen, sowie zu einer Unterspülung des Prallufers (Abbildung 7-27). In der Gemeinde Söll fanden großflächige Erosionen des Uferbereiches wie auch Ablagerungen von Geschiebe auf ca. 500lfm statt. Wie in Abbildung 7-28 zu sehen ist, waren Verwerfung und einer Verbreiterung des Gerinnes um ca. 30m zu verzeichnen. In den Gemeinden Scheffau und Ellmau konnten des Weiteren Uferanrisse sowie Ufererosionen beobachtet werden.

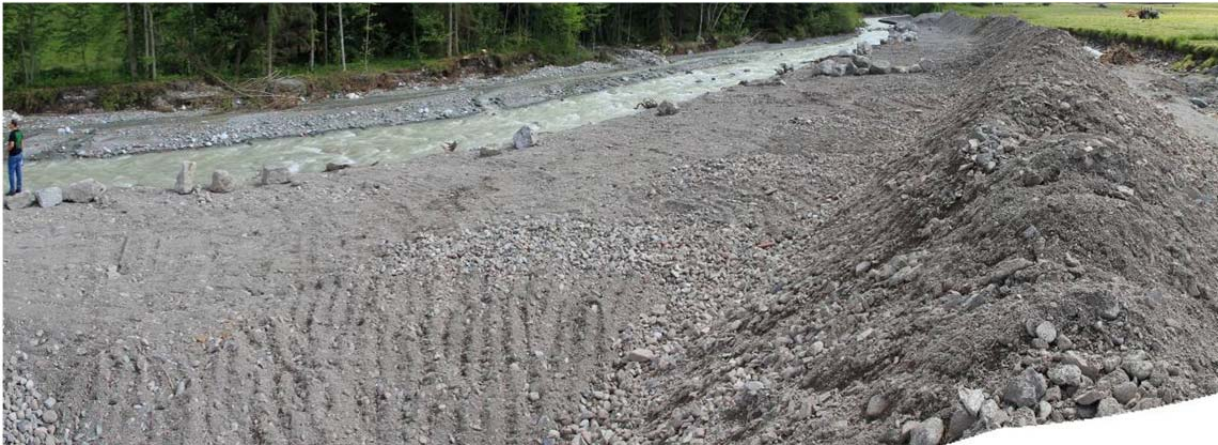
Abbildung 7-28: Großflächige Erosion und Ablagerungen sowie Verwerfung des Gerinnes (Quelle: IWHW)

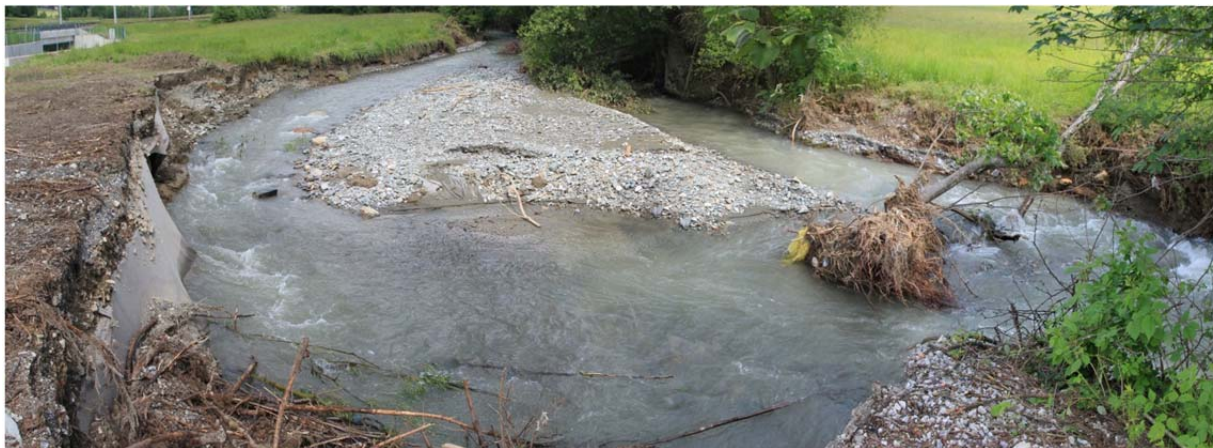
An der Brixenthalerache in der Gemeinde Westendorf waren vereinzelte Uferanrisse zu beobachten. In der Gemeinde Brixen kam es zu einer Verwerfung des Gerinnes sowie zu Ufererosionen. Wie in der Abbildung 7-29 zu sehen ist, verbreiterte sich das Gerinne der Brixenthalerache um ca. 20m.

Abbildung 7-29: Verbreiterung der Brixenthalerache in der Gemeinde Brixen (Quelle: IWHW)

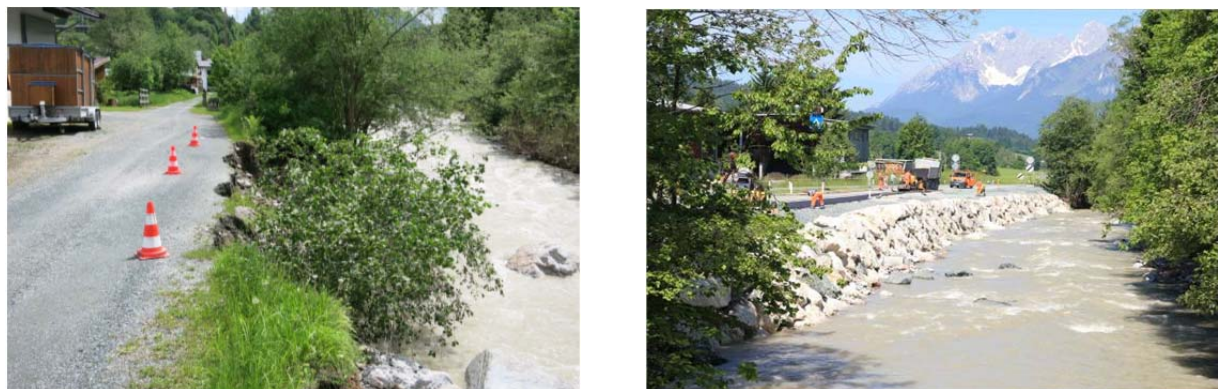
Abbildung 7-30: Links: Fkm 12.70; Uferanrisse rechtsufrig (Quelle: Amt der Tiroler Landesregierung); Rechts: Uferanriss und Zerstörung der Ufer-sicherung auf 100 Ifm (Quelle: IWHW)

Im oberen Teil der Fieberbrunner Ache (Fkm 13.40 bis 8.50) konnte das Hochwasser ohne größeren Schaden abgeführt werden. Allerdings wurden in diesem Abschnitt einigen Uferanrisse zu verzeichnen (Abbildung 7-30).

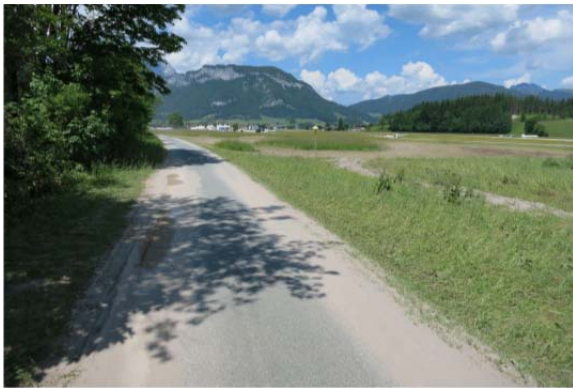
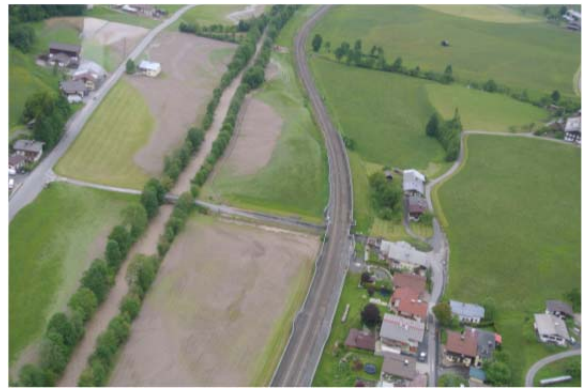
Wie in Abbildung 7-31 zu sehen ist, kam es flussab von Fkm 4.50, im Bereich des Grieswirts bis zum Flugplatz (Fkm 2.00) links und rechtsufrig zu Feinsedimentablagerungen.

Abbildung 7-31: Links: Fkm 2.60 – Sedimentablagerungen im Bereich des Flugplatzes (Quelle: Amt der Tiroler Landesregierung); Rechts: Ablagerungen im Bereich Grieswirt (Quelle: Amt der Tiroler Landesregierung)

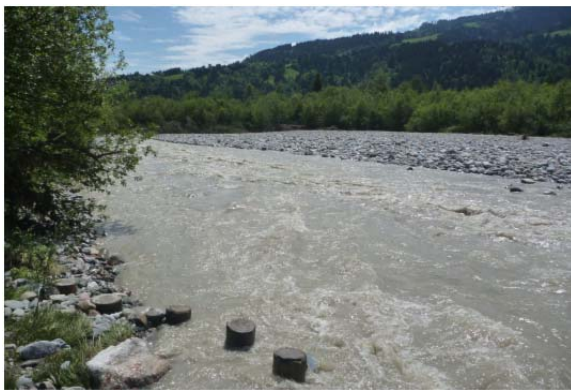
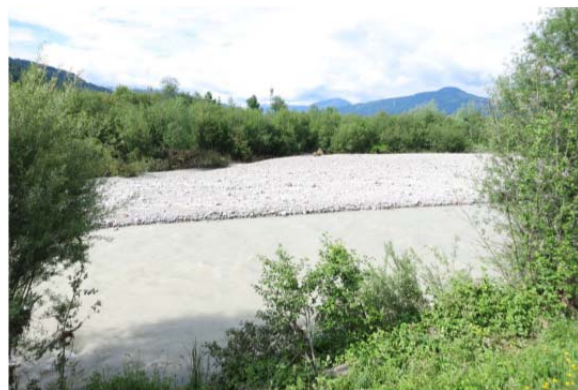
Die Aschauer Ache trat punktuell links und rechtsufrig über die Ufer, jedoch kam es zu keinen größeren Geschiebeablagerungen. Wie in Abbildung 7-32 ersichtlich waren lediglich im Bereich der Aufweitung, bei Fkm 0.32 rechtsufrig Ablagerungen von Geschiebe zu beobachten.

Abbildung 7-32: Links: Geschiebeablagerungen im Bereich der Aufweitung (Quelle: Amt der Tiroler Landesregierung); Rechts: Fkm 0.29 Ablagerungen im Aufweitungsbereich (Quelle: Amt der Tiroler Landesregierung)

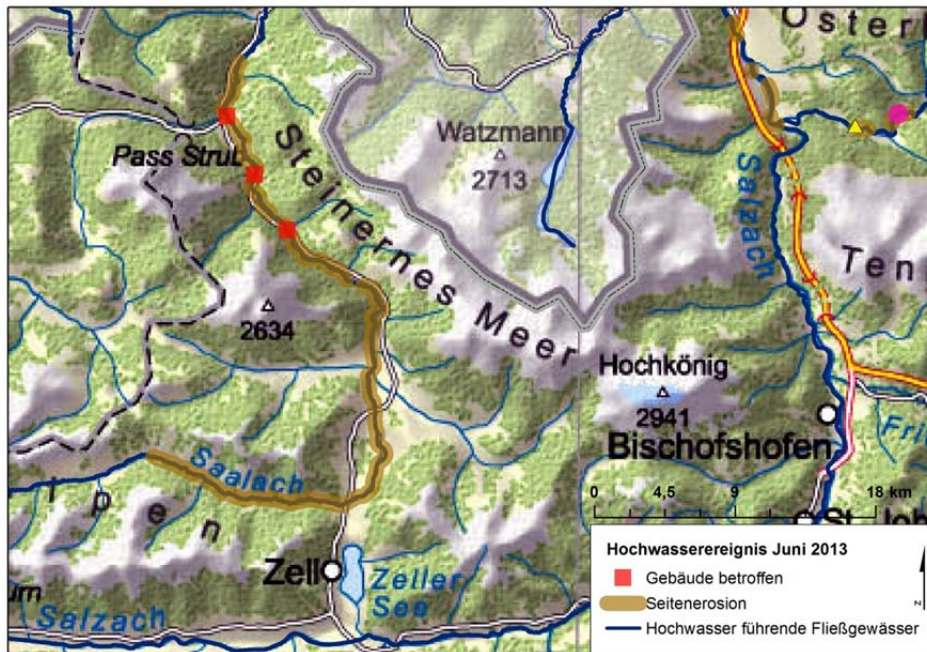
Abbildung 7-34: Kartierung entlang der Saalach über Stoifen, Saalfelden, Haid, Maishofen, Viehhofen bis Saalbach (Quelle: IWHW)

Entlang der Saalach von Fkm 91.00 bis 60.00 waren in den Gemeinden Saalbach, Viehhofen, Maishofen und Saalfelden lokale Uferanrissen zu verzeichnen (Abbildung 7-34). In der Gemeinde Weißbach wurde an den angrenzenden landwirtschaftlichen Flächen (Abbildung 7-35 – links) und im Ortsgebiet Feinsediment abgelagert.

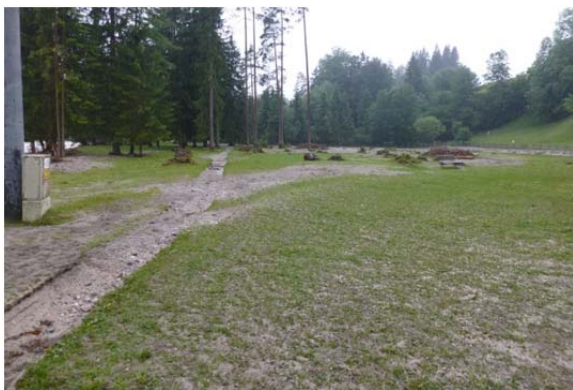
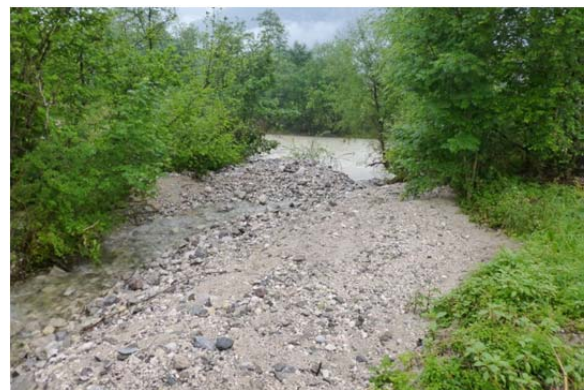
Abbildung 7-35: Links: Feinsedimentablagerungen im Ortsgebiet Weißbach (Quelle: IWHW); Rechts: Ablagerungen im Mündungsbereich der Loferer Ache (Quelle: IWHW)

Von Fkm 52.00 bis 46.00 in der Gemeinde St. Martin bei Lofer waren enorme Uferanrisse entlang der Saalach zu beobachten. Ebenso wurden massiv Geschiebe wie auch angeschwemmtes Totholz entlang des Ufers abgelagert (Abbildung 7-36 – links). Des Weiteren kam es auch zu Feinsedimentablagerungen im Ortsgebiet. Davon war vor allem der Campingplatz (Abbildung 7-36 – rechts) direkt an der Saalach betroffen. In der Gemeinde Lofer konnten ebenfalls lokale Uferanrisse wie auch Totholzablagerungen entlang der Saalach beobachtet werden. Im Weiteren waren von Fkm 46.00 bis 40.00 lokale Feinsedimentablagerungen im Bereich des Ufers zu verzeichnen. Im Mündungsbereich der Loferer Ache und der Saalach kam es zu massiven Geschiebeablagerungen (Abbildung 7-35 – rechts).

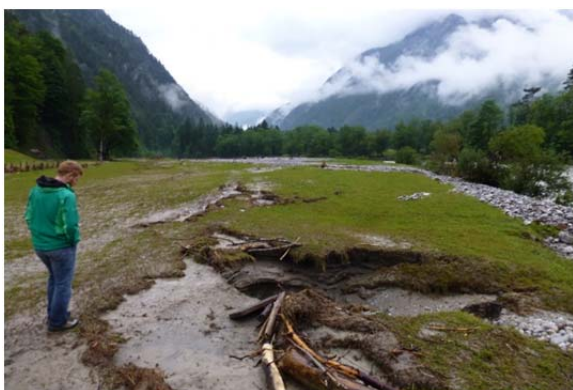
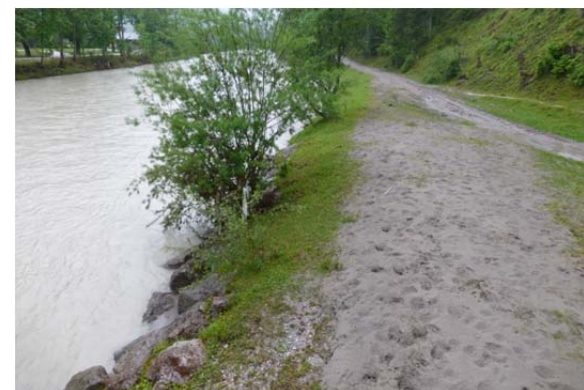
Abbildung 7-36: Links/Rechts: Uferanrisse und Geschiebeablagerungen im Grünland der Gemeinde St. Martin (Quelle: IWHW)

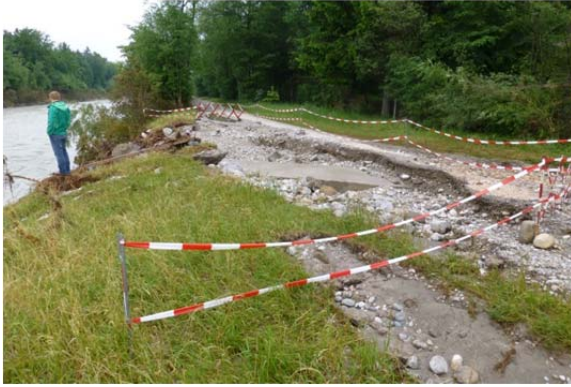
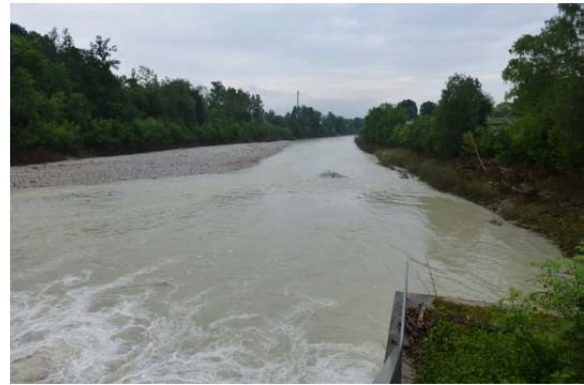
Wie in Abbildung 7-37 – links ersichtlich waren von Fkm 11.80 bis Fkm 3.40 teilweise massiven Schäden am Ufer und Bewuchs zu verzeichnen. Vor allem in der Saalachau (Fkm 7.20 bis 6.20) kam es zu erheblichen Uferanrissen. Im Bereich der Gemeinde Siezenheim konnten im Uferbereich weiter vereinzelt Anlandungen von Geschiebe beobachten werden (Abbildung 7-37 – rechts).

Abbildung 7-37: Links: Uferanrisse in der Gemeinde Wals entlang der Saalach (Quelle: IWHW); Rechts: Geschiebeablagerungen bei der Grundschwelle in der Gemeinde Wals (Quelle: IWHW)

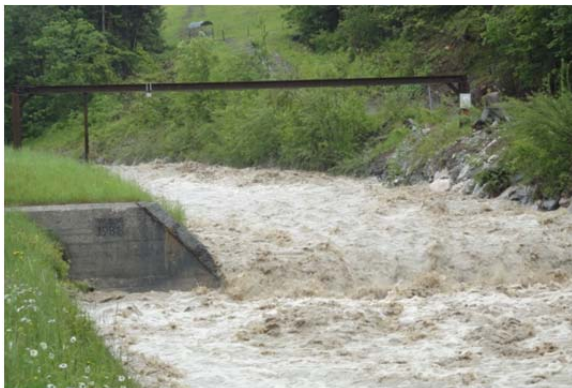
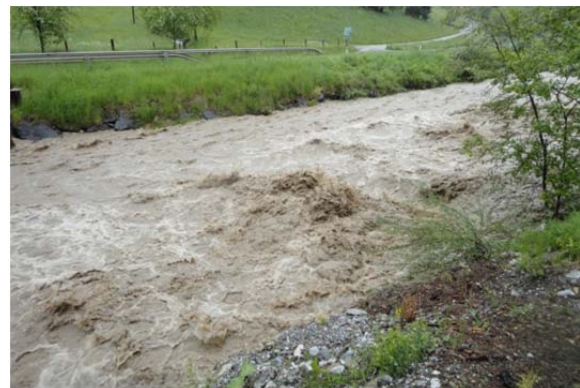
Abbildung 7-38: Urslau am 03.06.2013 - Aufnahmezeitpunkt der Fotos 03.06.2013, 18:00 (Quelle: IWHW)

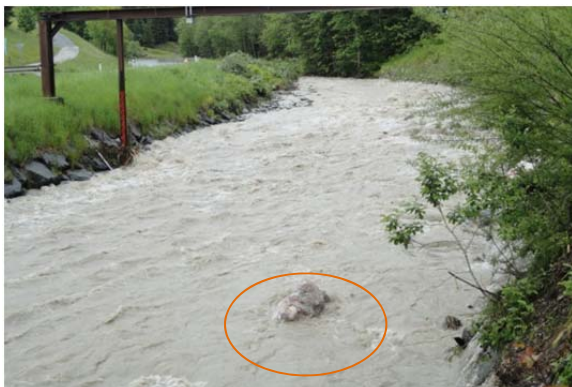
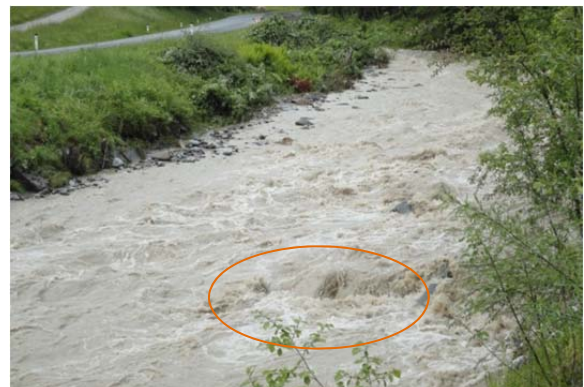
Abbildung 7-39: Links/Rechts: Hochwasserereignis (01/02.06.2013) im Bereich der Messstation - Aufnahmezeitpunkt der Fotos 02.06.2013, 12:30-13:00 (Quelle: IWHW)

In Abbildung 7-39 sind Fotos dargestellt, welche nach dem Ereignis am 03.06.2013 um 13:00 bei einem Durchfluss von $11\text{m}^3/\text{s}$ aufgenommen wurden. Diese Fotos sollen einen Eindruck geben, welche Geschiebefractionen bei dem Ereignis transportiert wurden (Quelle: Jahresbericht 2013 – Geschiebetransport Urslau).

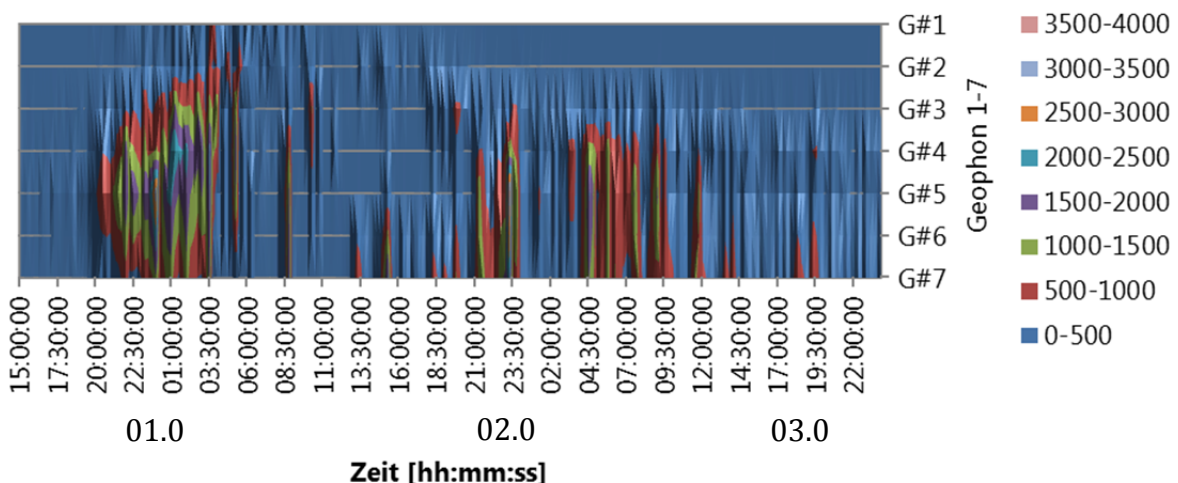
Räumliche Verteilung der Geophonimpulse 01.06.2013 - 03.06.2013

Es ist im Zuge dieses Ereignisses vermutlich zu einer Überschotterung des Geophonbalkens gekommen. Auf Abbildung 7-41 ist die räumliche und zeitliche Verteilung der Geophonimpulse vom 01.06.2013 bis 03.06.2013 zu sehen. Es ist zu erkennen, dass die Anzahl der aufgezeichneten Geophonimpulse ab etwa 03:30 Uhr in der Bachmitte bzw. auf der orografisch rechten Seite stark abnimmt (bis zu 0-500 Impulse). Vorerst wird auf der orografisch linken Seite noch minimal Geschiebetransport registriert bis der Geschiebetransport auch hier gegen 08:30 Uhr zurückgeht (Quelle: Jahresbericht 2013 – Geschiebetransport Ursiau).

Abbildung 7-41: Räumliche Verteilung der Geophonimpulse vom 01.06.2013 – 03.06.2013
