**MINISTERIUM  
FÜR EIN  
LEBENSWEERTES  
ÖSTERREICH**

**HOCHWASSER JUNI 2013  
EREIGNISDOKUMENTATION  
TEILBERICHT DER  
BUNDESWASSERBAU-  
VERWALTUNG**

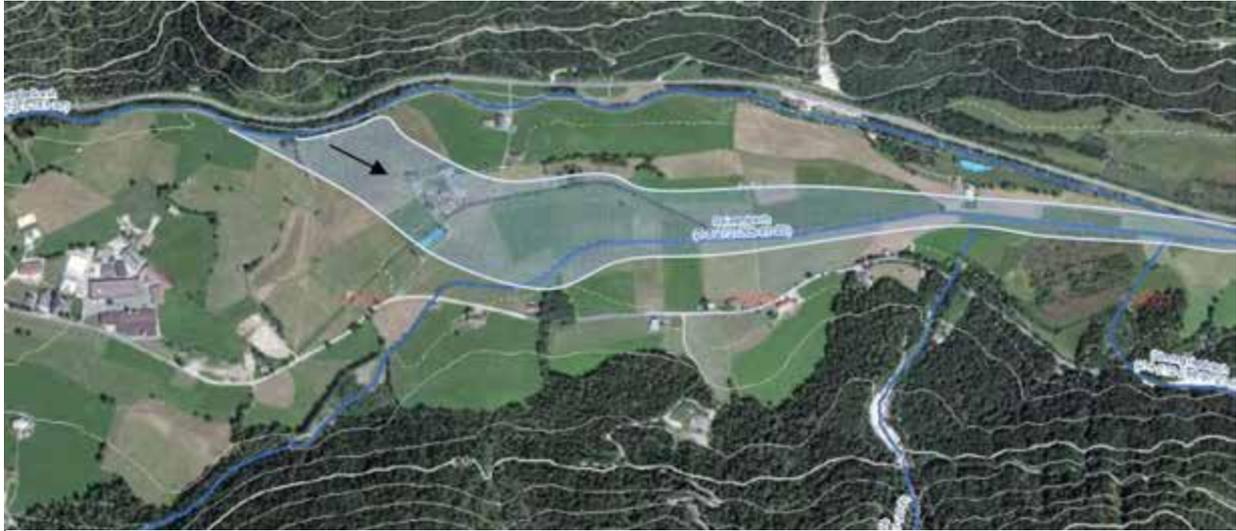
Abbildung 8 Verwerfung des ursprünglichen Gerinnes (Quelle: IWHW)

In der Gemeinde Waidring kam es durch die großen Wassermassen zu einem Uferdammbbruch (siehe Abbildung 9 und Abbildung 8) des Haselbaches auf einer Länge von rund 400 m. Nach dem Dammbbruch floss das Wasser über landwirtschaftliches Grün- und Ackerland und überflutete das Klärwerk Waidring. Danach gelangte der Fluss über die darunterliegenden Felder in die Tiefenlinie des ursprünglichen Bachbettes in den Seisenbach bis zum Zusammenfluss der beiden Bäche im Bereich Strub. Der Radweg auf dem Damm wurde ebenfalls zerstört.

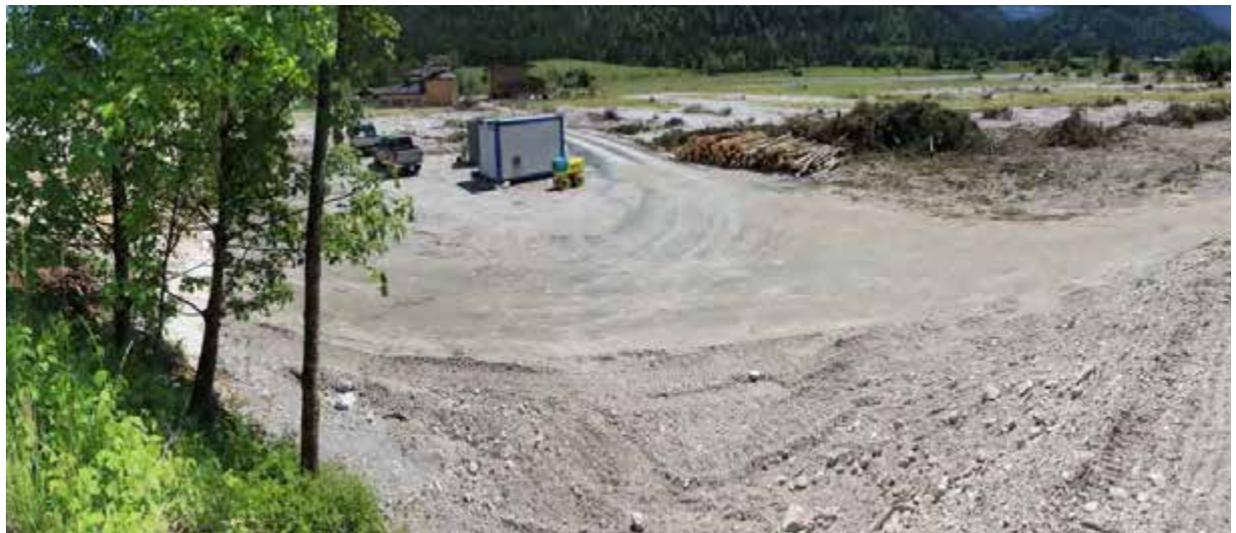
Abbildung 9 Abflussverlegung durch Dammbbruch Haselbach (Quelle: BWV Tirol)

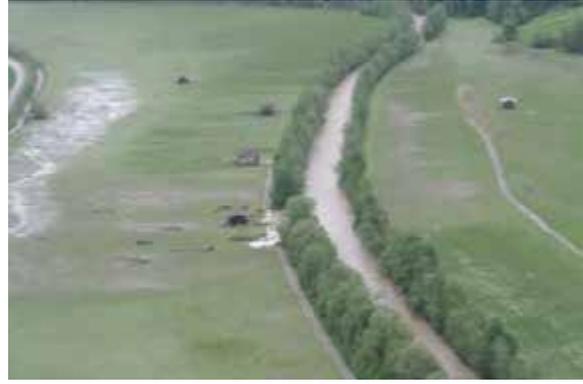
**Abbildung 15** Links: Neue Griessbachmündung (Quelle: BWV Tirol)  
Rechts: Im Bereich Zufahrtsbrücke zur Kläranlage (Quelle: BWV Tirol)

Der Griessbach, der bei Fkm 15.00 rechtsufrig in die Großache mündet, hat aufgrund des großen Durchflusses und Geschiebetransportes den Trenndamm zwischen Mündung und Ache durchbrochen und floss nach dem Hochwasser etwa 180 m flussauf der ursprünglichen Mündung in die Ache (siehe Abbildung 15 - links). Im gesamten Hager (siehe Abbildung 15 - rechts) erfolgten teilweise massive Ausuferungen.

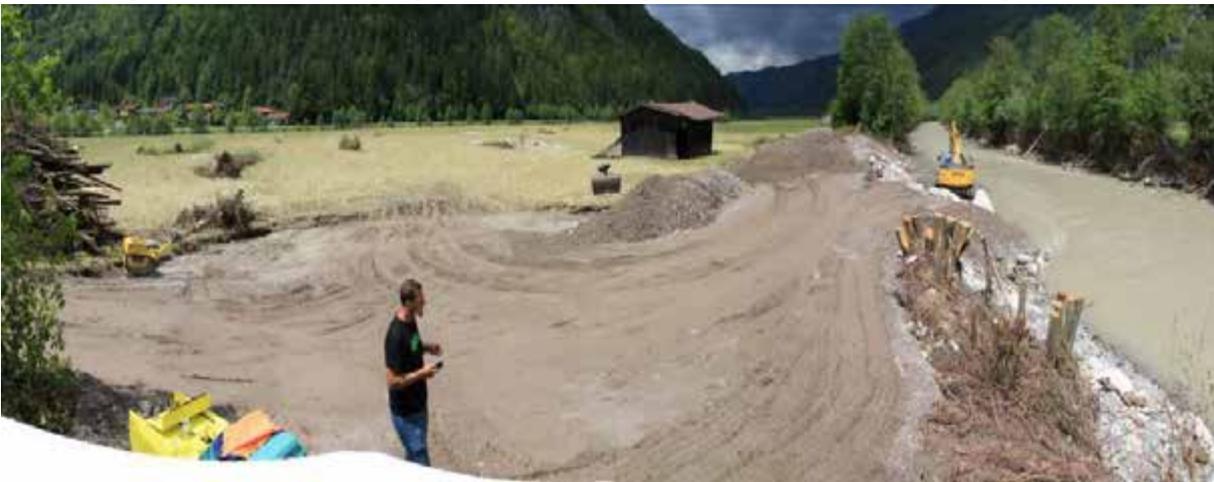
In Kirchdorf kam es an der Großsache zu einem Dammbbruch auf rund 150 lfm, bei der es zur Überflutung von landwirtschaftlich genutzten Flächen gekommen ist (siehe Abbildung 16).

**Abbildung 16** Dammbbruch in Kirchdorf (Quelle: IWHW)

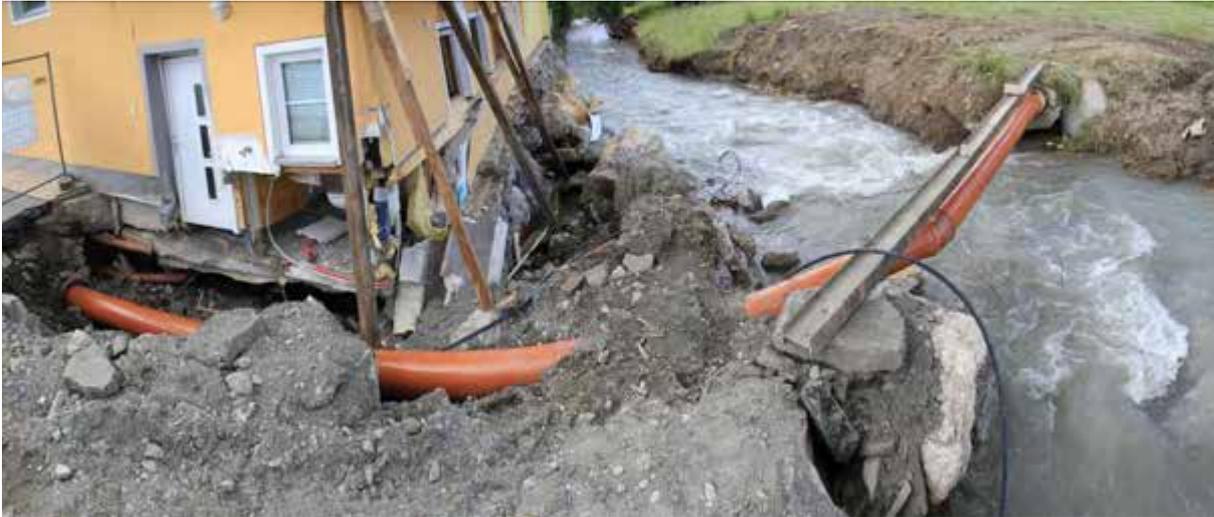
In der Gemeinde Westendorf wurde eine Brücke infolge einer Verklausung zerstört, die unmittelbar an ein Wohngebäude grenzt. Infolge dessen kam es zu einer Unterspülung des Wohngebäudes und zur Beschädigung des Fundamentes bzw. der Fassade (siehe Abbildung 23).

**Abbildung 23** Beschädigung des Fundamentes (Quelle: IWHW)

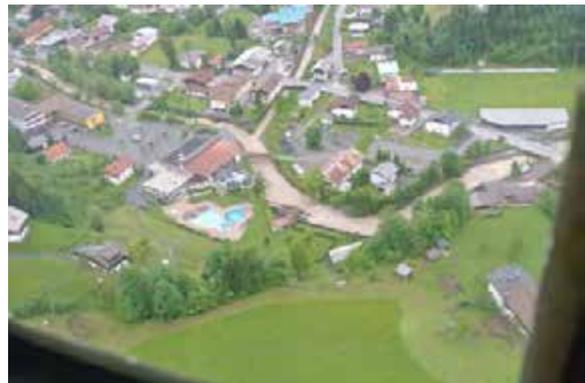
Wie in Abbildung 24 ersichtlich, ist die Fieberbrunner Ache im oberen Teil zwischen Fkm 8.50 bis 13.40 so verbaut, dass das Hochwasser weitgehend ohne Ausuferungen und Schäden an Objekten abgeführt werden konnte.

**Abbildung 24** Links: Fkm 10.66 in Fieberbrunn – Eimündung Pletzerbach (Quelle: BWV Tirol)  
Rechts: Fieberbrunn bei Fkm 10.50 (Quelle: BWV Tirol).

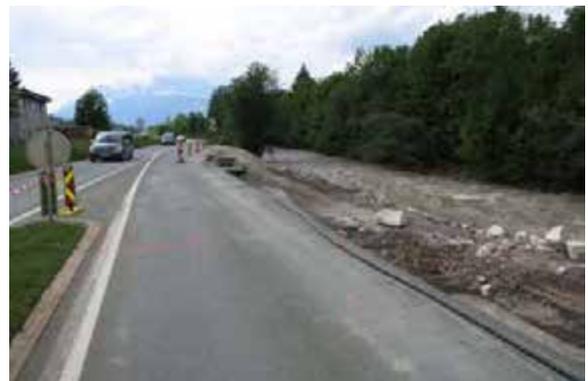
Flussab von Fkm 8.50 bis 4.50 uferte die Fieberbrunner Ache teilweise aus und überflutete angrenzende Wiesen. In diesem Abschnitt befindet sich die Kläranlage Fieberbrunn (Fkm 6.50), die aufgrund einer Ausuferung umströmt wurde (siehe Abbildung 25 - links). Bei Fkm 5.00 wurde die Fieberbrunner Bundesstraße 164 zum Teil weggerissen (siehe Abbildung 25 – rechts).

**Abbildung 25** Links: Ausuferung flussauf der Kläranlage Fieberbrunn (Quelle: BWV Tirol)  
Rechts: Zerstörung der Bundesstraße B164 (Quelle: BWV Tirol)

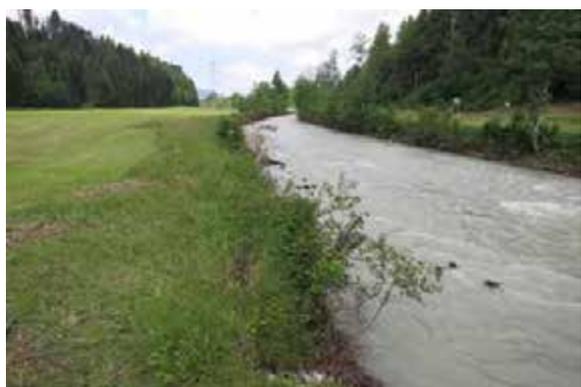
An der Aschauer Ache (auch Reither Ache) wurde das Hochwasser weitgehend ohne Schäden an Gebäuden abgeführt. Wie in Abbildung 30 ersichtlich, kam es teilweise zu Ausuferungen auf Wiesenflächen. Bei Fkm 2.50 bildete sich rechtsufrig ein Vorlandabflussaus, der zwischen zwei Wohnobjekten hindurch floss.

**Abbildung 30** Links: Fkm 2.70 – Ausuferung rechtes Ufer (Quelle: BWV Tirol)  
Rechts: Fkm 2.25 – Ausuferung linkes Ufer (Quelle: BWV Tirol)

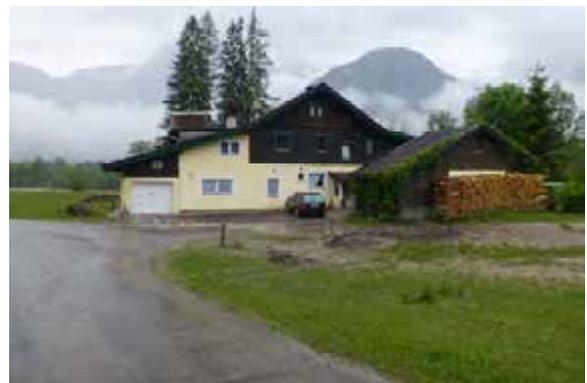
**Abbildung 35**      Links: Ausuferungsbereich in der Gemeinde Lofer (Quelle: IWHW)  
 Rechts: Anschlaglinie hinter dem Haus (Quelle: IWHW)

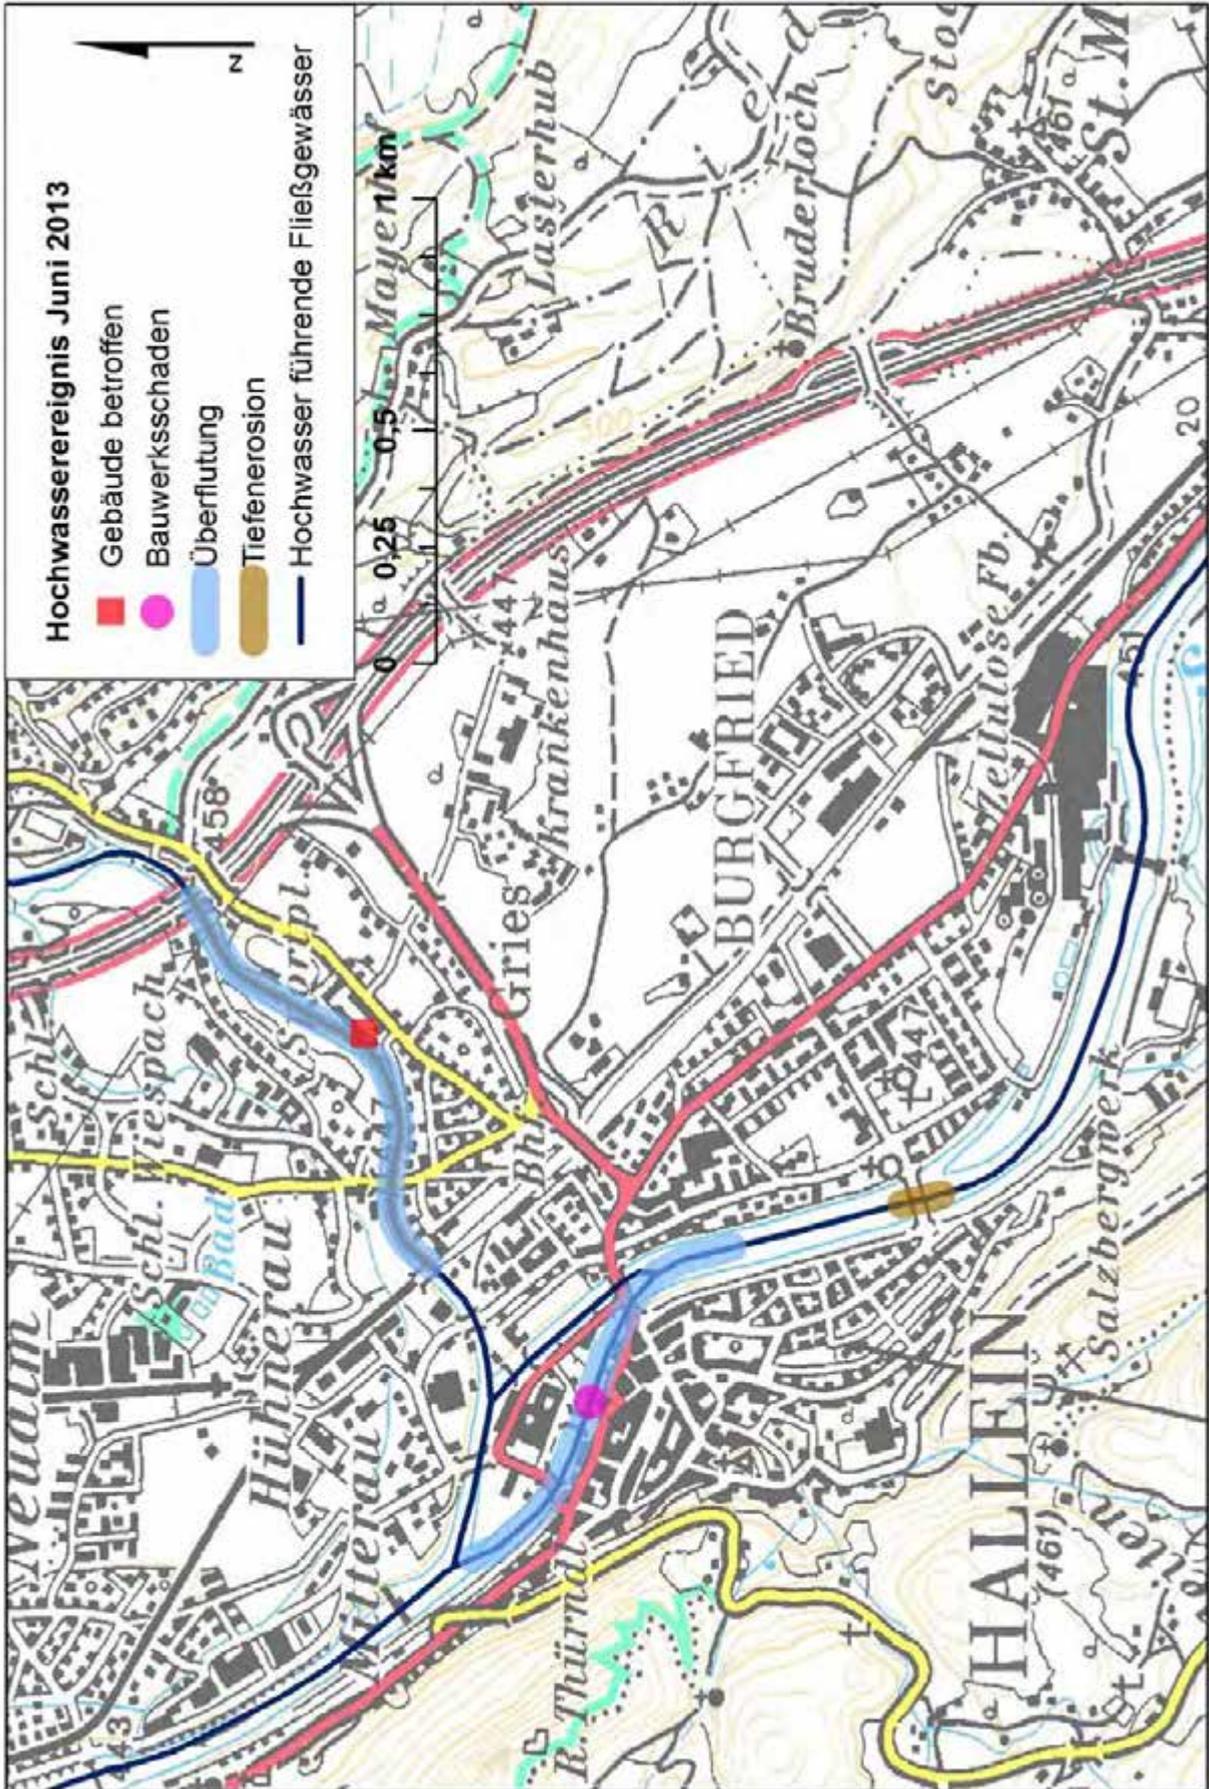
Abbildung 39 Ausuferungen in Hallein (Quelle: IWHW)

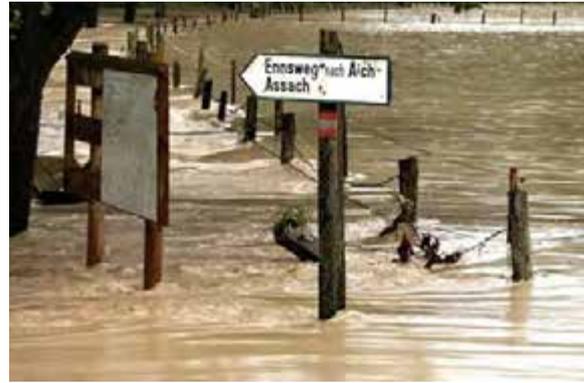
In der Gemeinde Aich wurde der Ennsdamm immer wieder überströmt. Dabei kam es zu massiven Überschwemmungen der landwirtschaftlichen Flächen im Talboden. Durch das Hochwasser musste in Aich die Straße entlang der Enns gesperrt werden, da durch die extremen Wassermassen die Straße nicht befahren war (siehe Abbildung 51– rechts).

**Abbildung 51** Links: Überfluteter Talboden im Ennstal (Quelle: fotocommunity.de)  
Rechts: Ennsweg nach Aich-Assach (Quelle: fotocommunity.de)

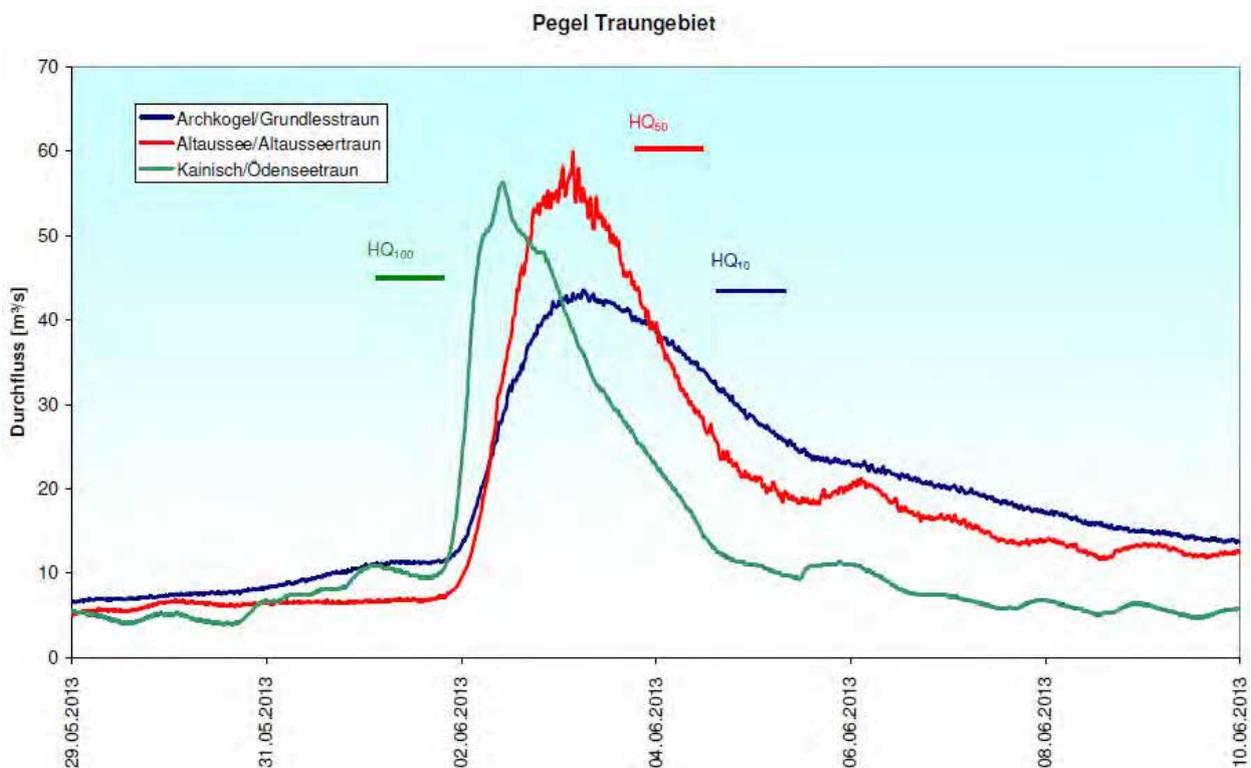
Abbildung 54 Durchflussganglinien mit Jährlichkeiten an den Pegeln im Traungebiet von 29.5 bis 9.6.2013 (Quelle: Landesregierung Steiermark)

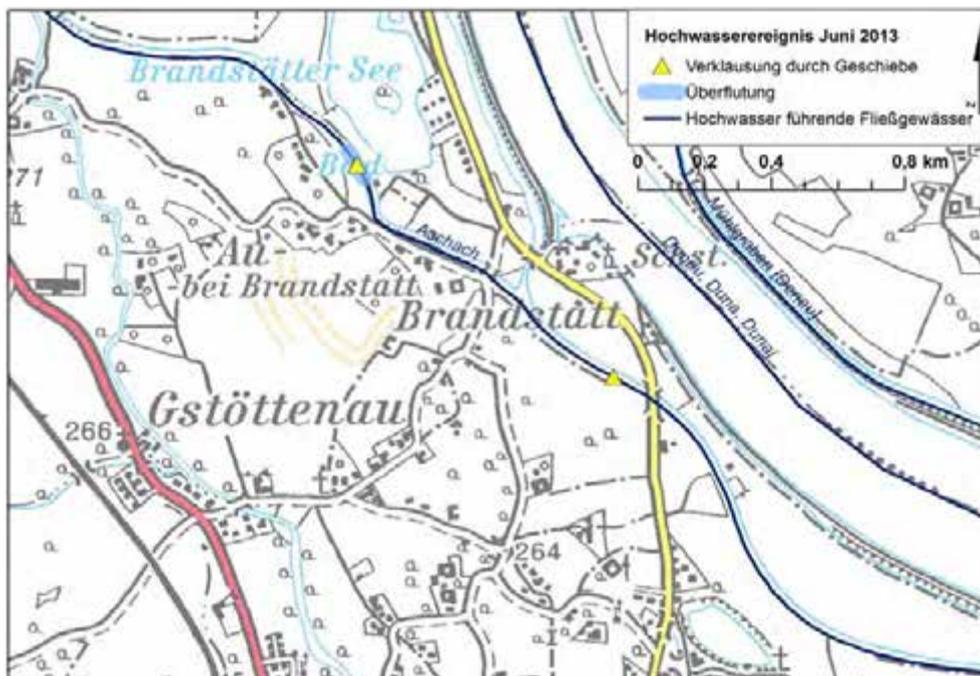
Entlang der Aschach waren ebenfalls Ausuferungen zu verzeichnen. Bei Fkm 7.50 in der Gemeinde Hartkirchen im Bereich Brandstatt wurde der am linken Ufer befindliche Damm, zwischen Aschach und Brandstättersee, durch die Hochwasser führende Aschach überflutet (siehe Abbildung 60).

Abbildung 60 Kartierung der Ausuferungen sowie Verklausungen durch Geschiebe im Bereich Brandstatt (Quelle: IWHW)

Durch das Überströmen des Dammes wurde dieser teilweise abgetragen, sodass es zu einem Dambruch kam. Weiter flussab trat ein Zubringer der Aschach in der Gemeinde St. Agatha ebenfalls über die Ufer und überflutete den Bereich um die Liegenschaft Löwengrüb 6. In diesem Abschnitt kam es durch das Hochwasser immer wieder zur Ausuferungen.

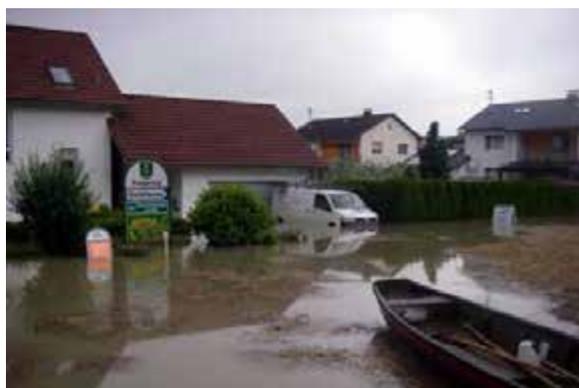
Weiters waren massive Überflutungen entlang der Aschach in den Gemeinden Puppung und Eferding zu verzeichnen. Dies ist jedoch nicht auf die Hochwasser führende Aschach zurückzuführen. Die Überflutungen kamen vom Rückstau durch die Donau (siehe Abbildung 61).

Abbildung 61 Links: Hochwasser in Puppung durch Rückstau der Donau (Quelle: feuerwehr-hartkirchen.at)

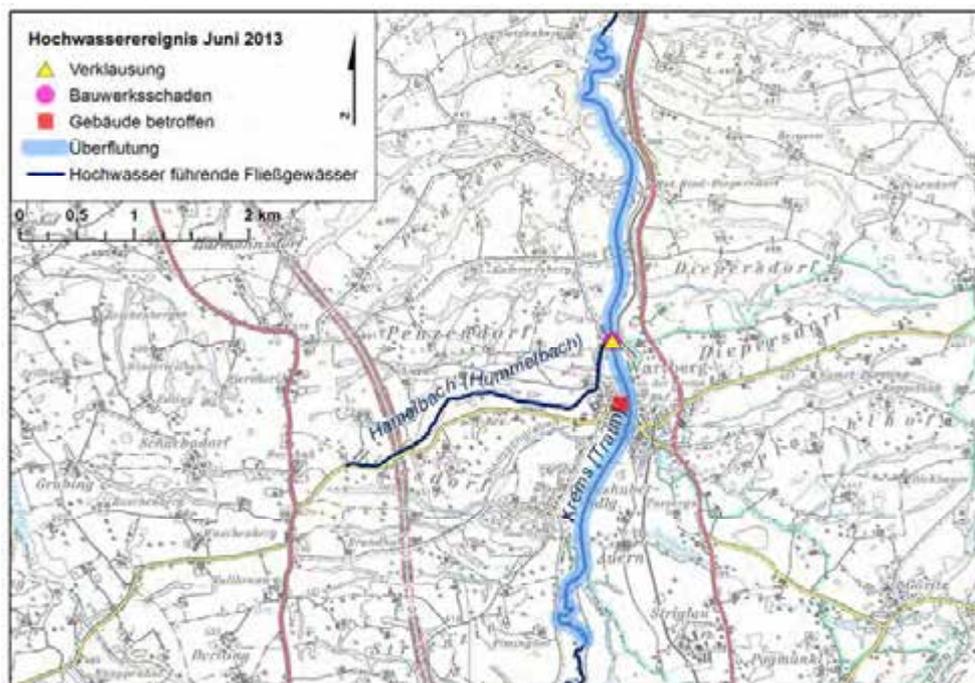
In der Gemeinde Wartberg an der Krems kam es, im Ortsbereich (Fkm 42.5 bis 35.90) oberhalb der Kremsbrücke, stellenweise zu Flutungen des Ortsgebietes (siehe Abbildung 77 – links), wobei rund 40 Wohnobjekte betroffen waren. Bei Fkm 35.90 entstanden durch das Hochwasser massive Uferschäden, sodass ein Betriebsweg nicht mehr benutzbar war (siehe Abbildung 78).

Abbildung 78      Kartierung der Ausuferungen entlang der Krems (Quelle: IWHW)

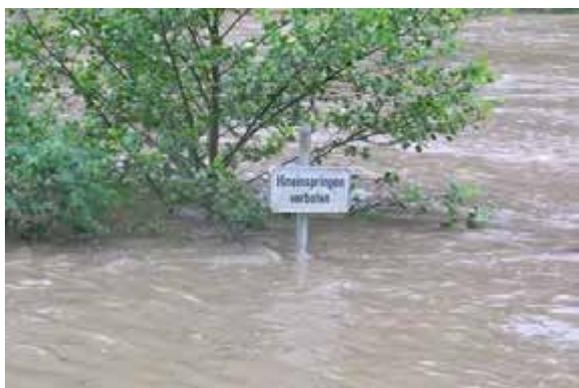
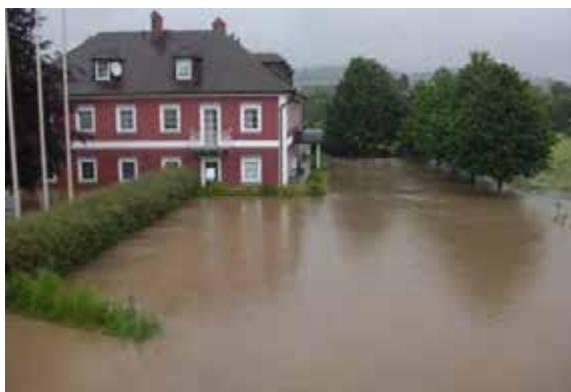
Weiter flussab kam es in der Gemeinde Schwertberg (Fkm 7.00 bis 3.00) in den Ortsteilen Aisting und Furth am rechten Ufer zu Ausuferungen (siehe Abbildung 80 – rechts). Dabei wurden 9 Wohnobjekte teilweise bis zum Erdgeschoss und das Feuerwehrhaus in Furth überflutet. In weiterer Folge bahnte sich das ausgeuferte Wasser seine Wege entlang des luftseitigen Dammfußes des Aistbegleitdammes. Flussauf des Ortgebietes von Schwertberg wurde weiters das Freizeitgelände überschwemmt (siehe Abbildung 80 – links).

**Abbildung 80** Links: Die Aist beim Freizeitgelände in Schwertberg (Quelle: meinbezirk.at)  
Rechts: Ortschaft Furth im Juni 2013 (Quelle: meinbezirk.at)

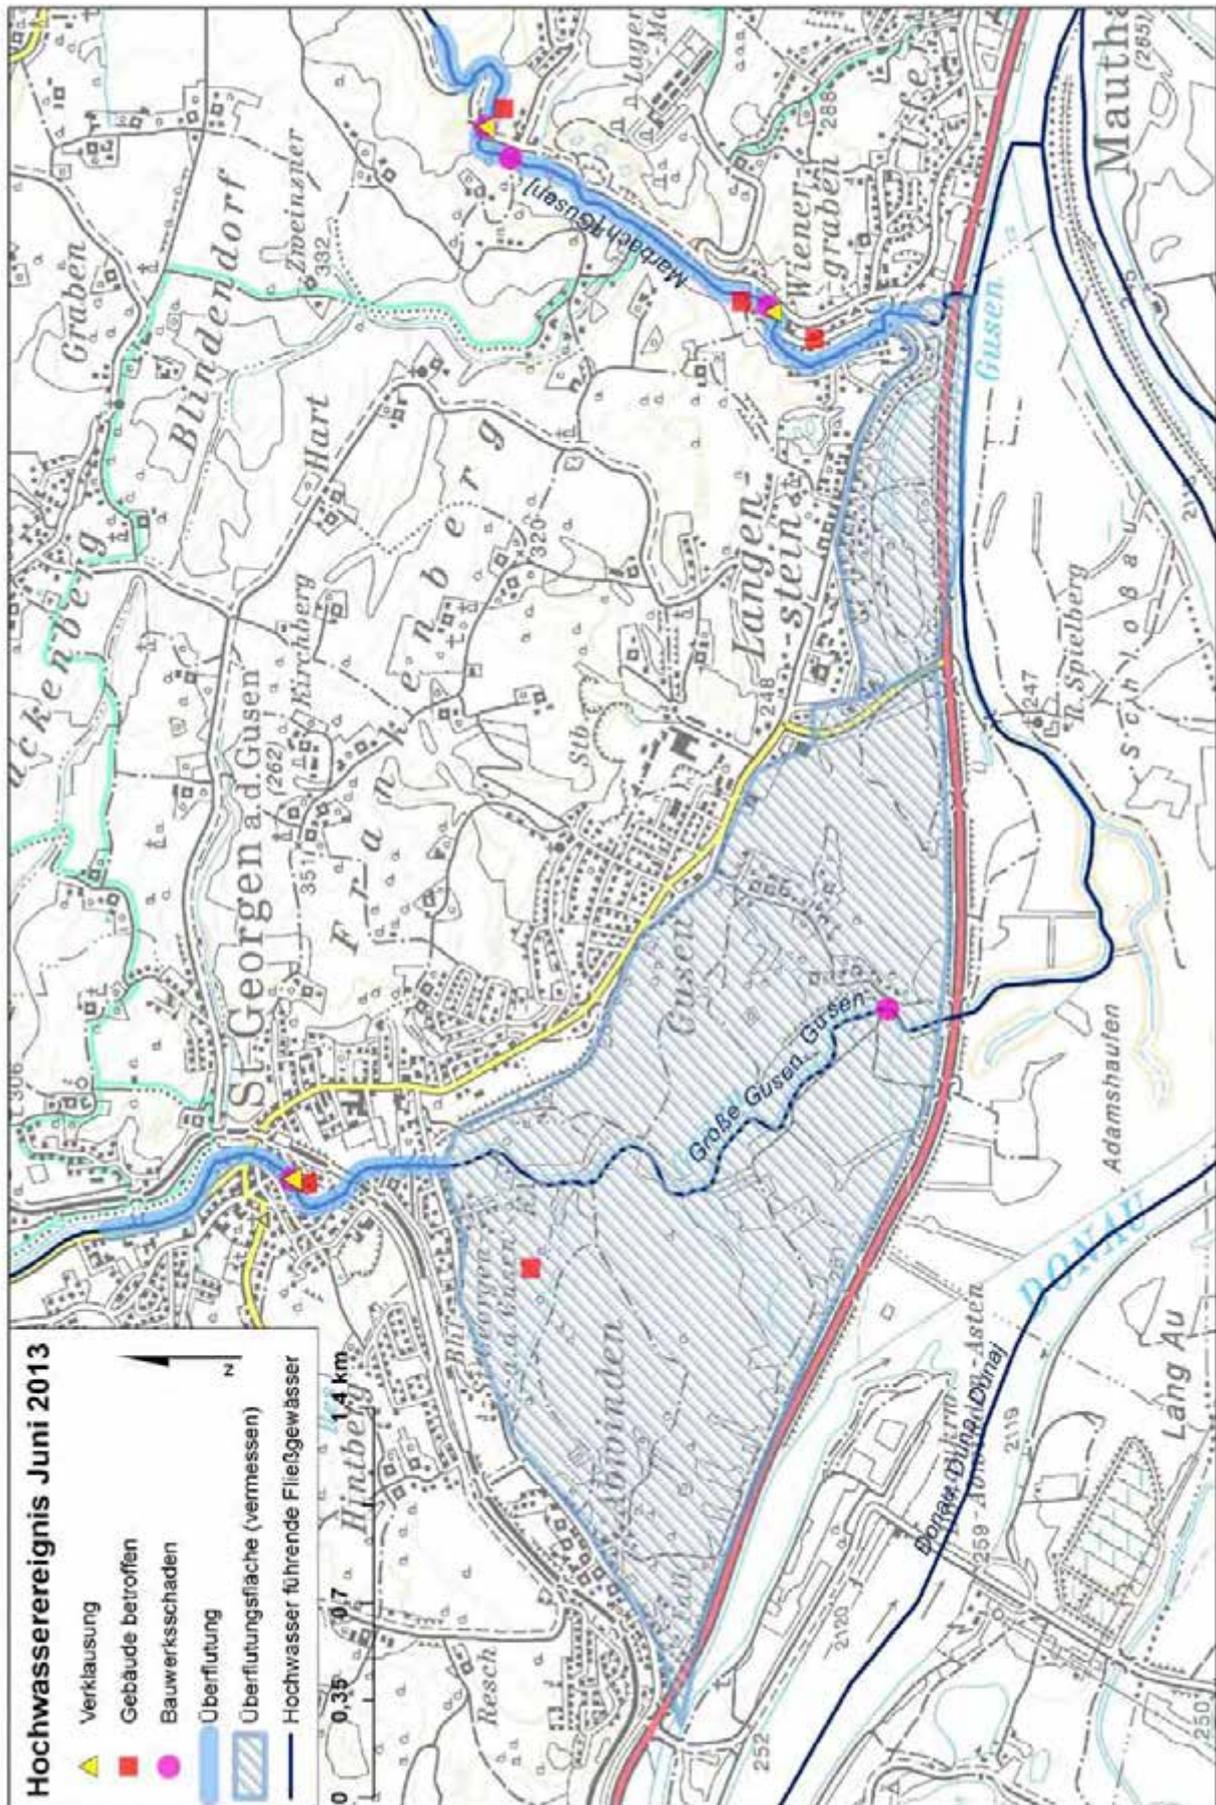
Abbildung 83 Überflutungsfläche in den Gemeinden St. Georgen und Langenstein (Quelle: IHW)

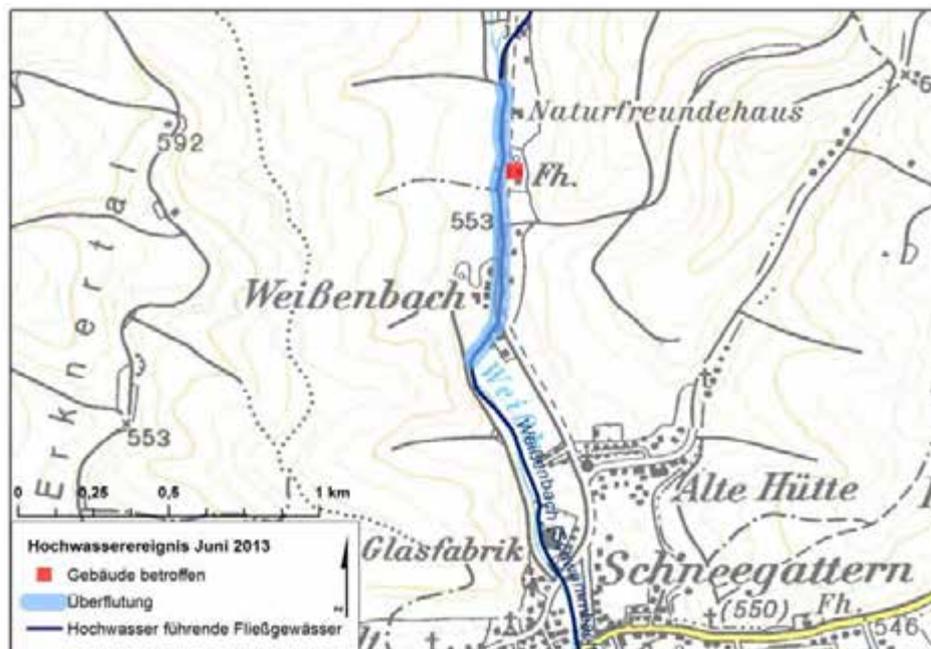
Abbildung 89 Ausuferungen entlang des Weißenbaches (Quelle: IWHW)

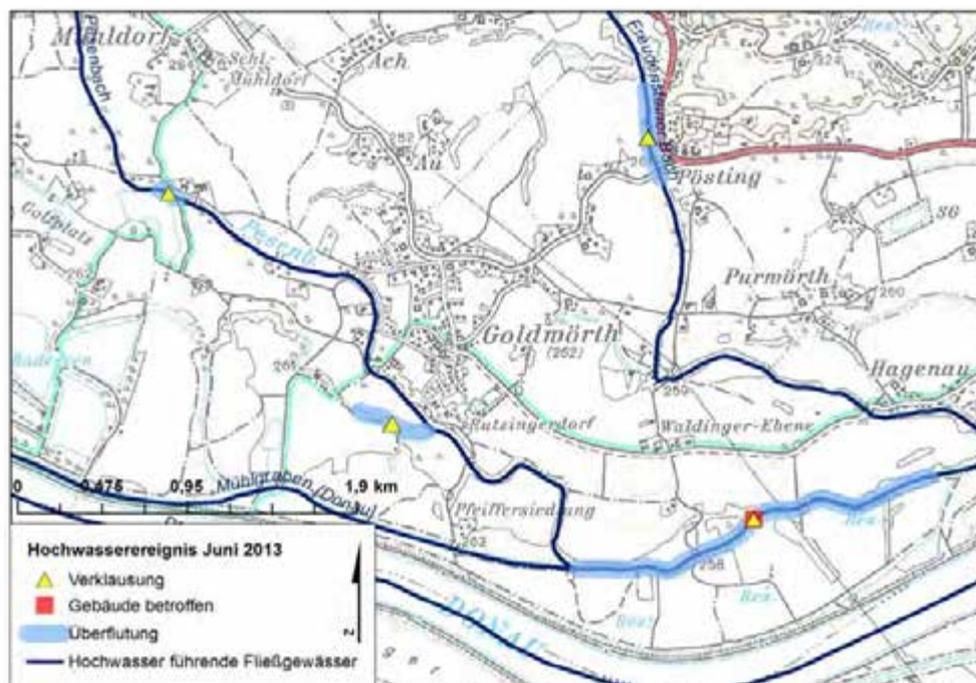
Abbildung 92 Ausuferungen im Bereich der Gemeinde Goldwörth (Quelle: IWHW)

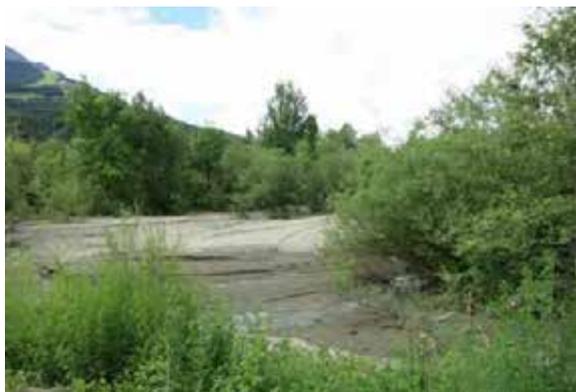
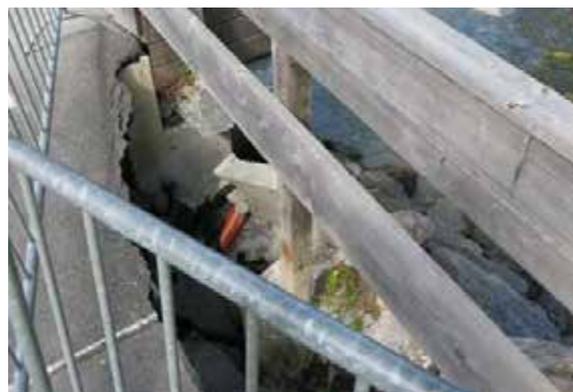
Abbildung 114 Links: Feinsedimentablagerung bei Fkm 24.80 (Quelle: BWV Tirol)  
Rechts: Uferanrisse am rechten Widerlager des Badstegs (Quelle: BWV Tirol)

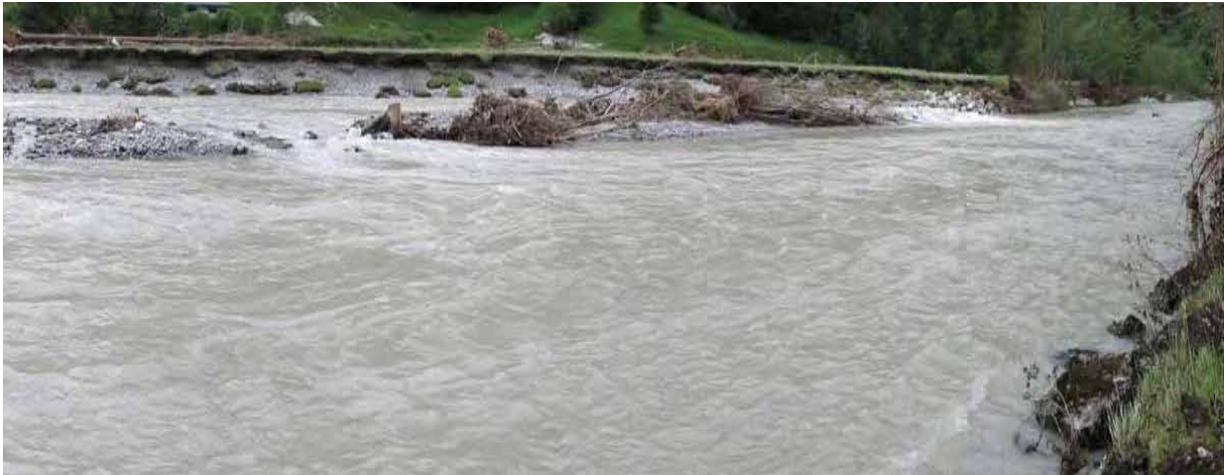
Abbildung 116 Ufererosion und Zerstörung der Ufersicherung auf ca 100 flm bei Fkm 9.00 (Quelle: IWHW)

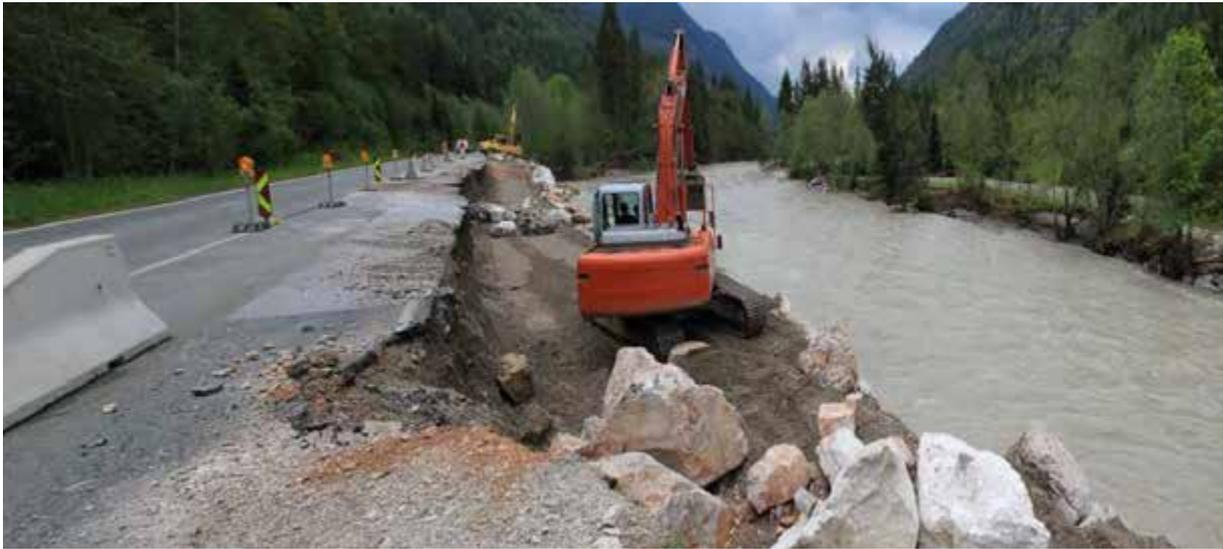
**Abbildung 119**    **Komplette Zerstörung des linken Ufers bei Fkm 8.80 (Quelle: BWV Tirol)**

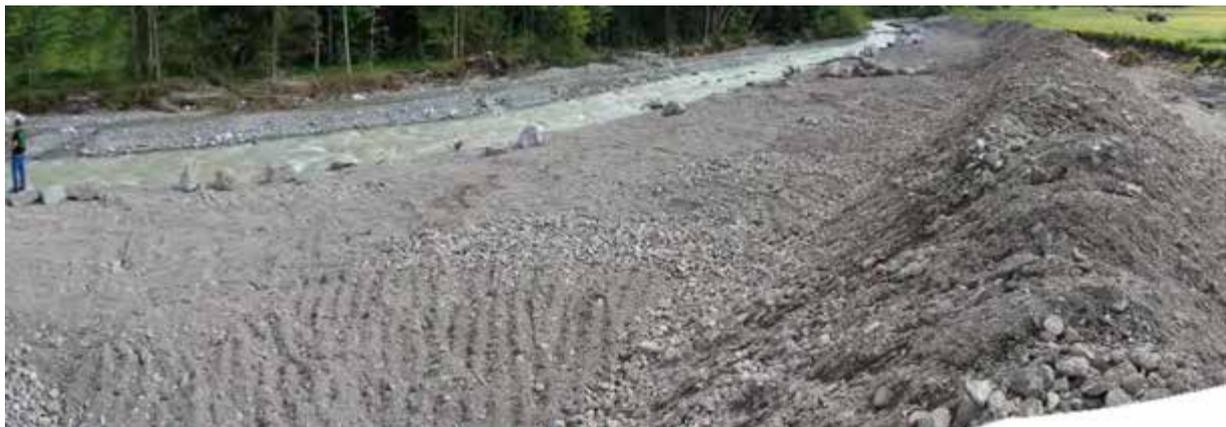
**Abbildung 123** Großflächige Erosion und Ablagerungen sowie Verwerfung des Gerinnes (Quelle: IWHW)

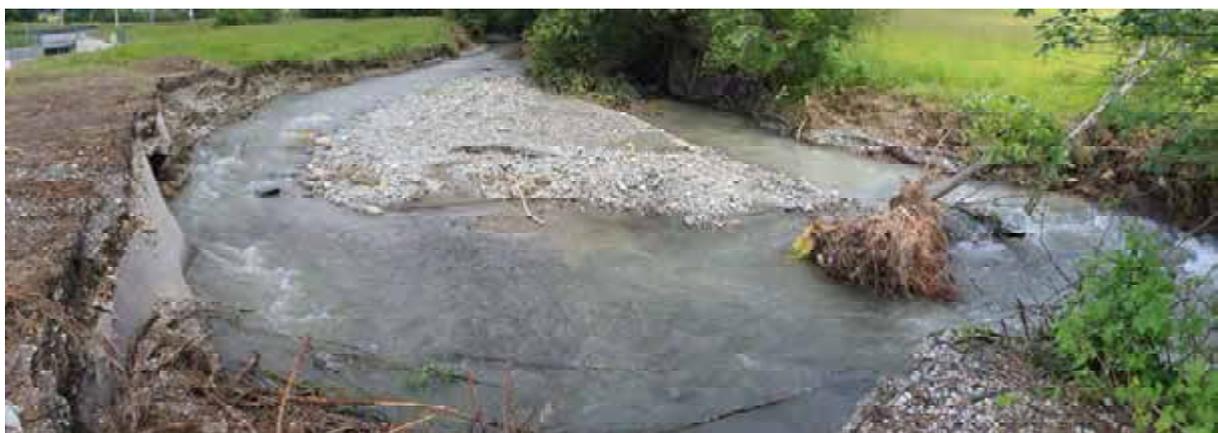
**Abbildung 124** Verbreiterung der Brixenthalerache in der Gemeinde Brixen (Quelle: IWHW)

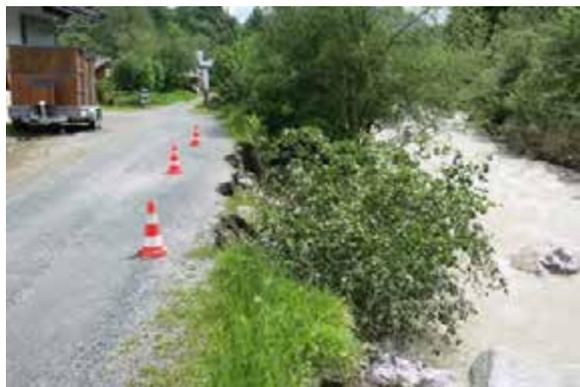
**Abbildung 125** Links: Fkm 12.70; Uferanrisse rechtsufrig (Quelle: BWV Tirol)  
Rechts: Uferanriss und Zerstörung der Ufersicherung auf 100 lfm (Quelle: IWHW)

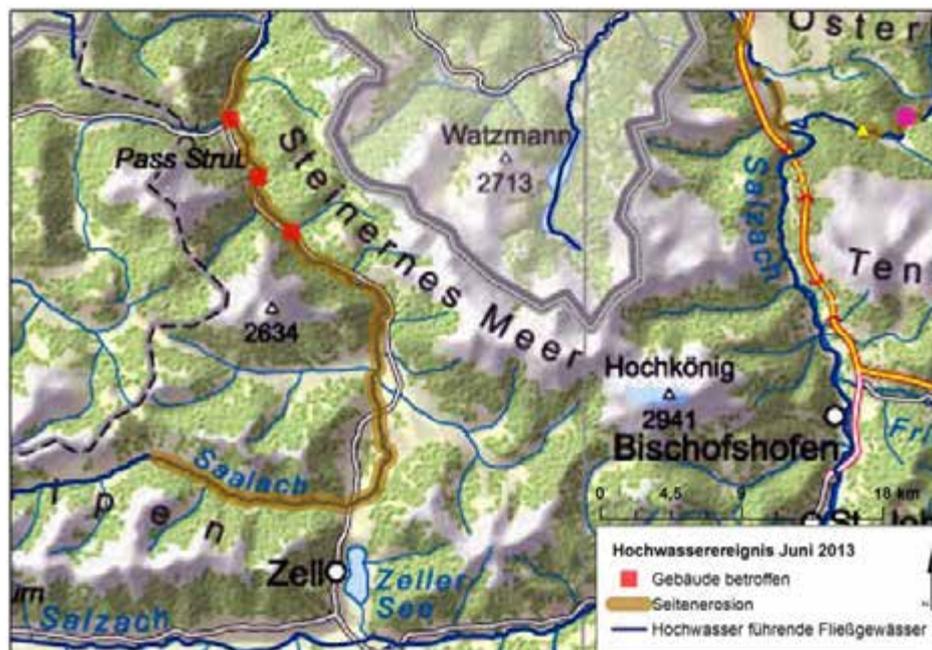
Abbildung 128 Kartierung entlang der Saalach über Stoibsen, Saalfelden, Haid, Maishofen, Viehhofen bis Saalbach (Quelle: IWHW)

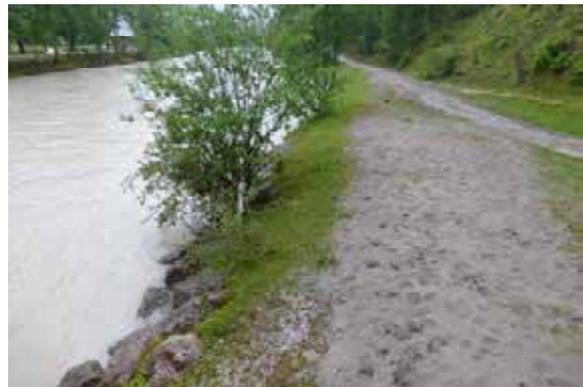
**Abbildung 131** Links/Rechts: Uferanrisse und Geschiebeablagerungen im Grünland der Gemeinde St. Martin (Quelle: IWHW)

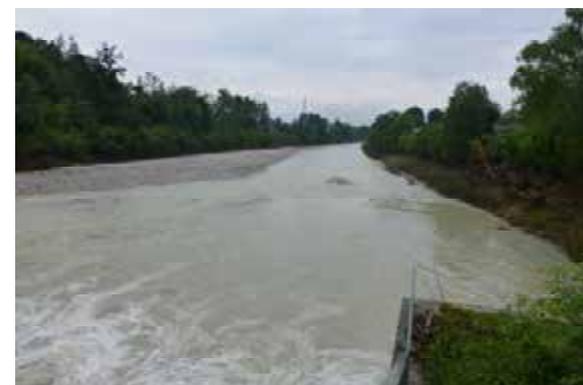
**Abbildung 132** Links: Uferanrisse in der Gemeinde Wals entlang der Saalach (Quelle: IWHW)  
 Rechts: Geschiebeablagerungen bei der Grundschwelle in der Gemeinde Wals (Quelle: IWHW)

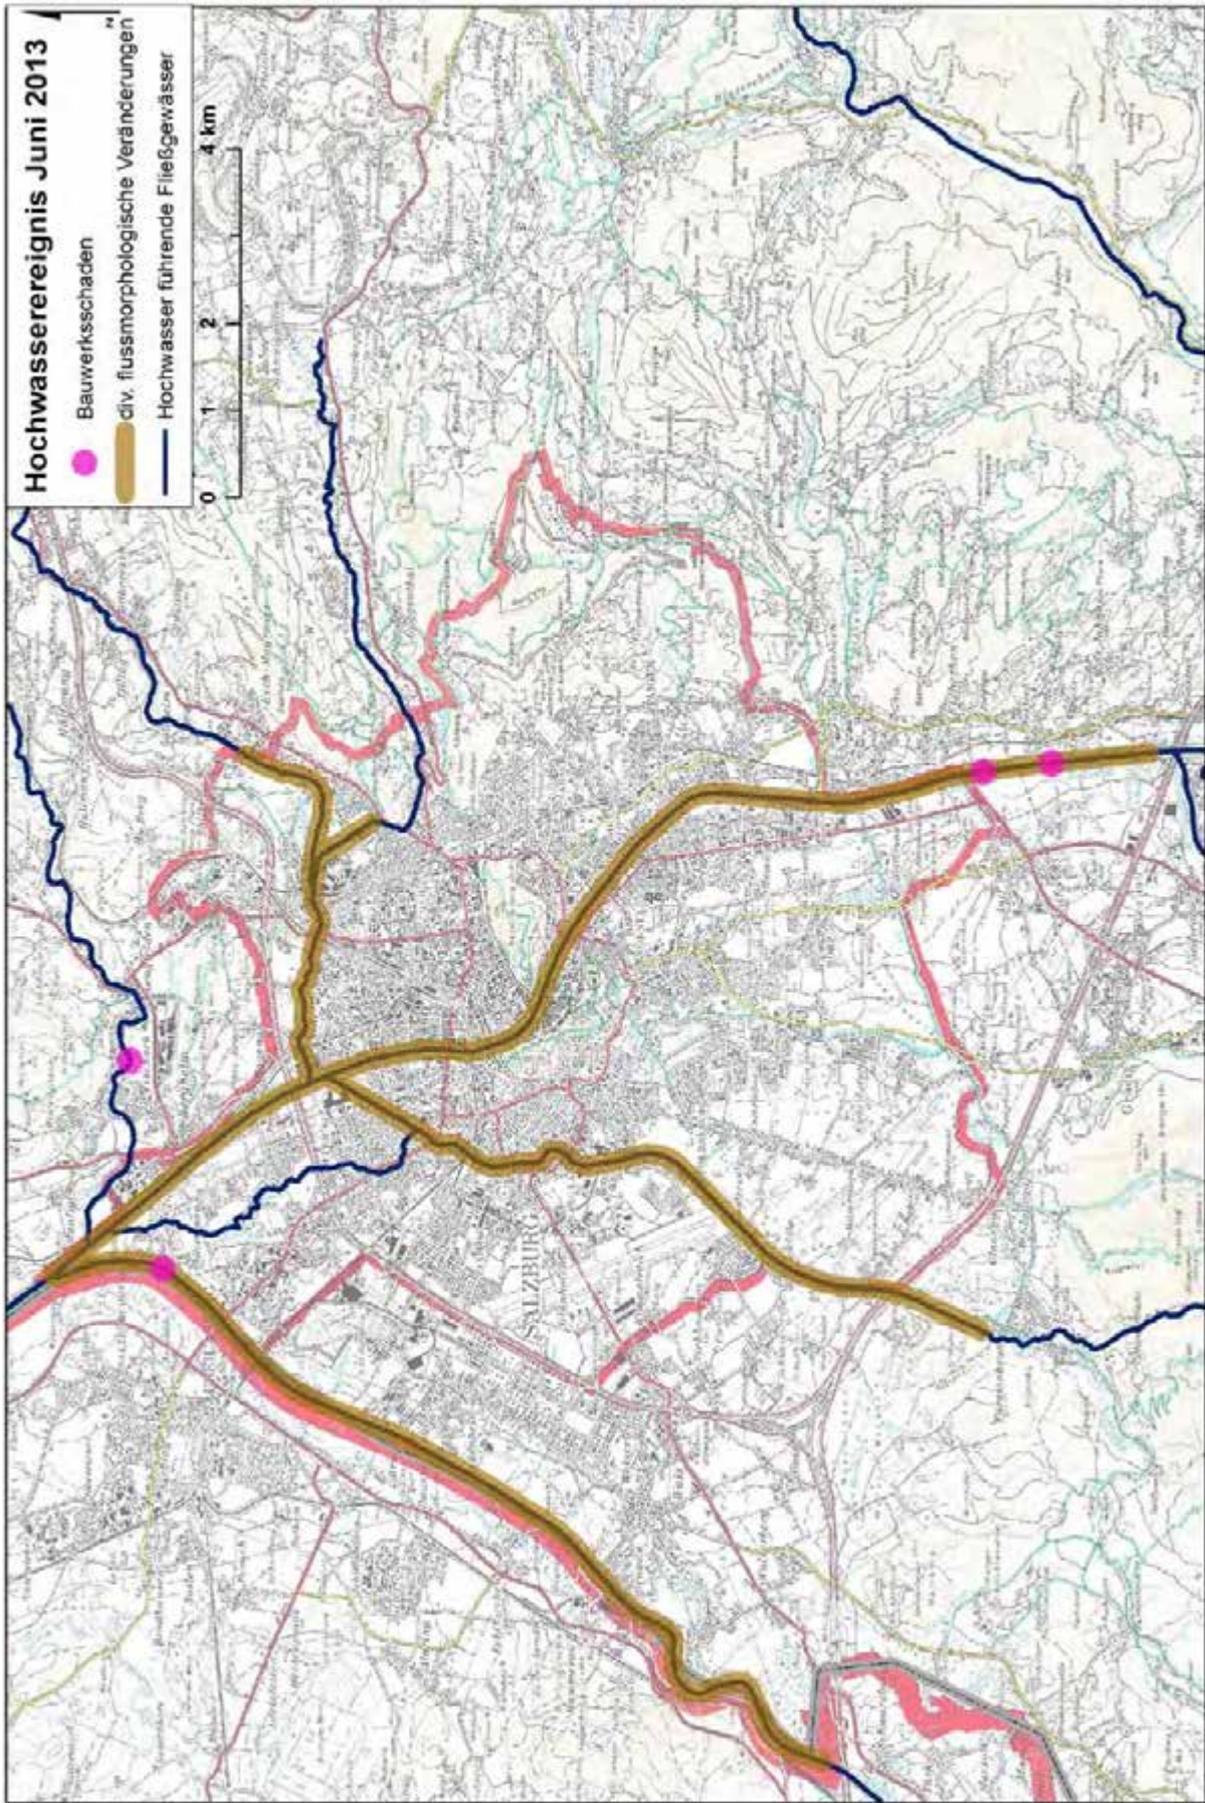
Abbildung 141 Kartierung der morphologischen Veränderungen durch das Juni-Hochwasser 2013 (Quelle: IWHW)

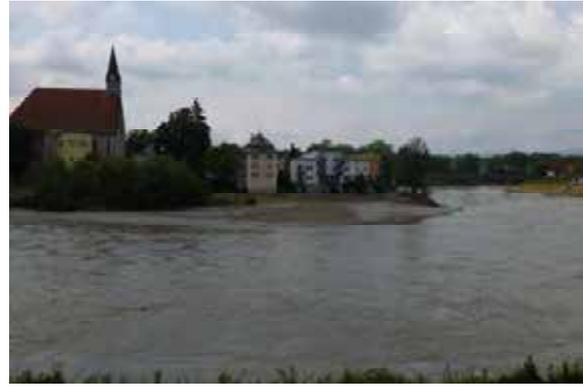
**Abbildung 142** Links: Beschädigung der Ufersicherung in Oberndorf (Quelle: IWHW)  
Rechts: Ablagerung von Geschiebe in Oberndorf (Quelle: IWHW)

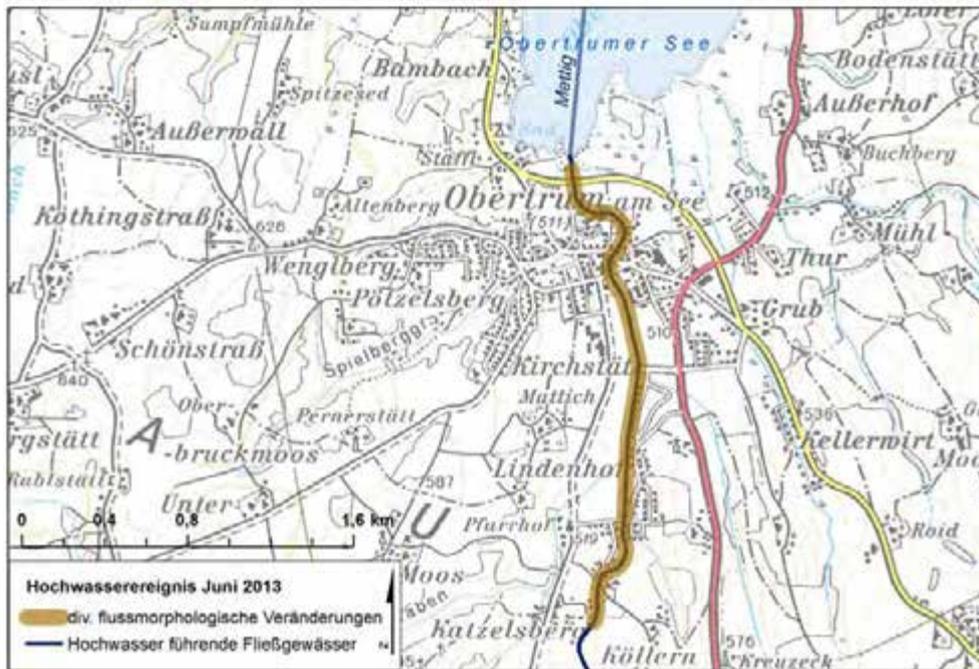
Abbildung 144 Kartierung der flussmorphologischen Veränderungen entlang der Mattig (Quelle: IWHW)

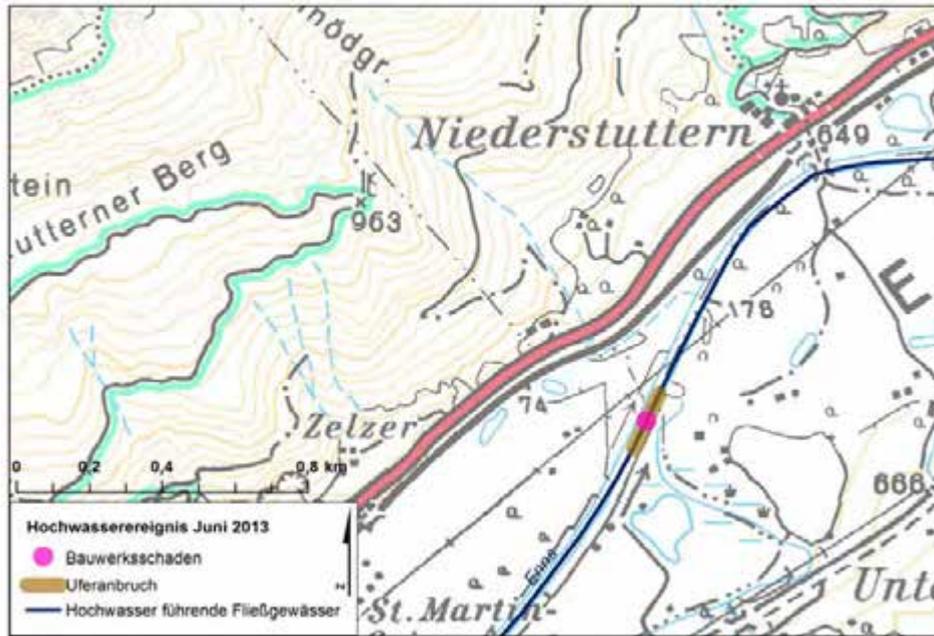
Abbildung 150 Kartierung des Uferabbruches bei Niederstuttern (Quelle: IWHW)

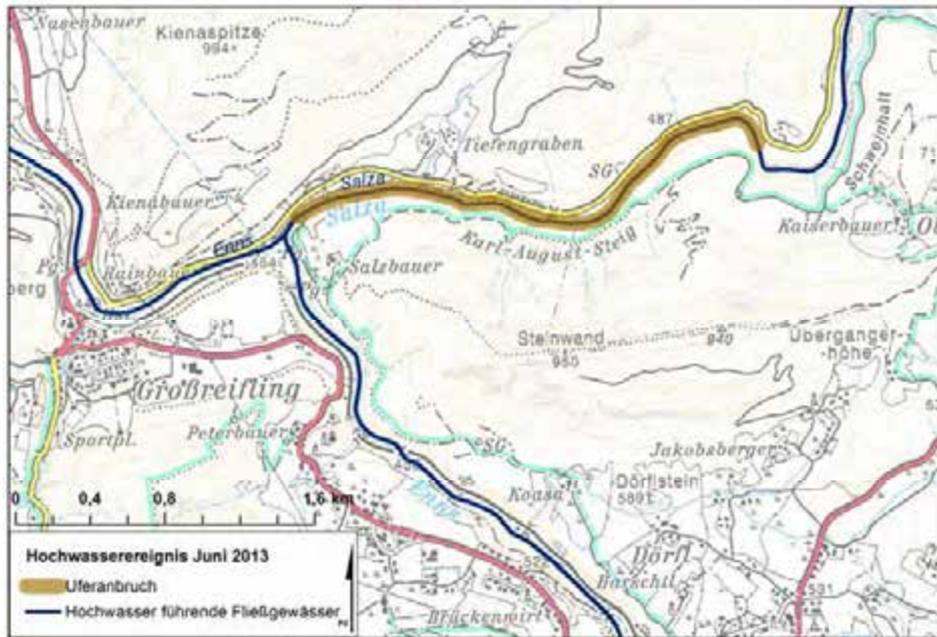
Abbildung 152 Uferanrisse entlang der Salza (Quelle: IHW)
