**MINISTERIUM  
FÜR EIN  
LEBENSWEERTES  
ÖSTERREICH**

**HOCHWASSER JUNI 2013  
EREIGNISDOKUMENTATION  
TEILBERICHT DER  
BUNDESWASSERBAU-  
VERWALTUNG**

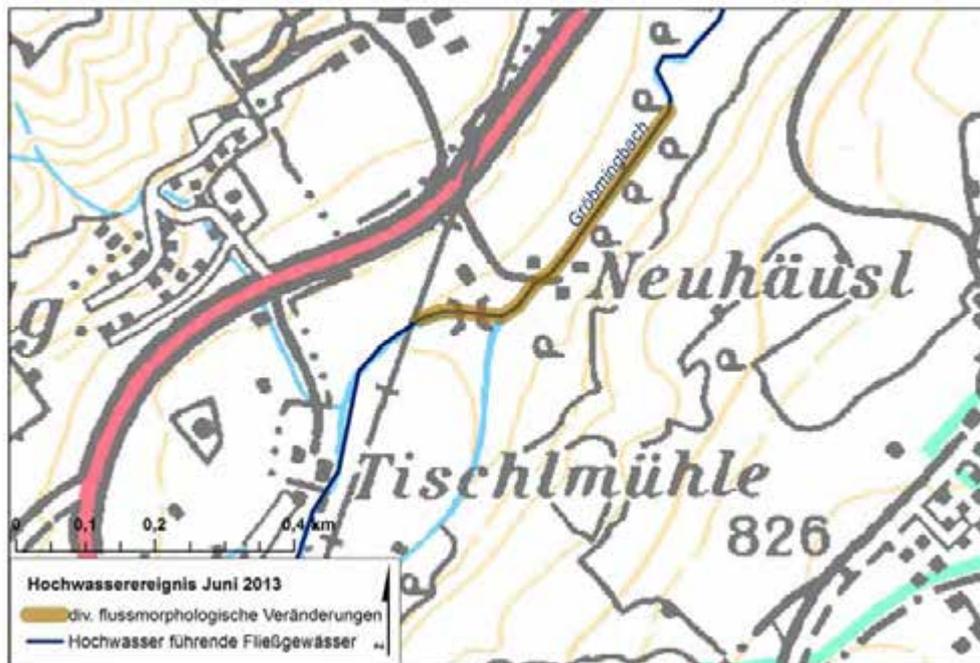
Abbildung 153 Kartierung der Uferanbrüche und Anlandungen am Gröbmingbach (Quelle: IHW)

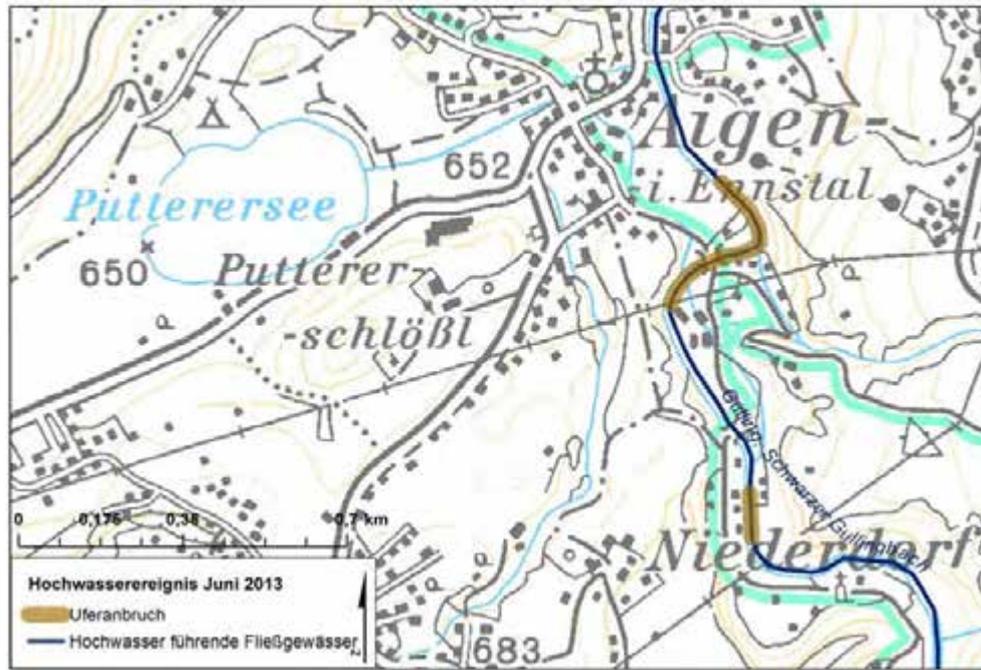
Abbildung 154 Kartierung der Uferanbrüche entlang der Gulling (Quelle: IWHW)

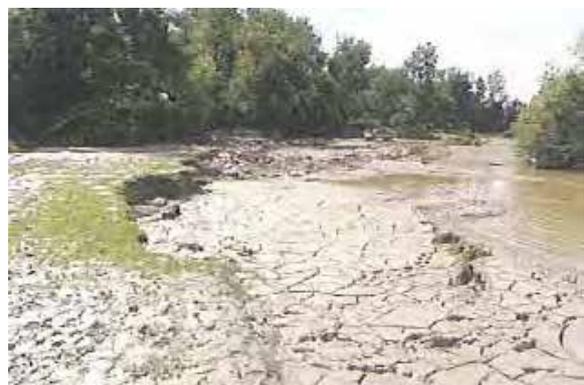
Abbildung 156 Links/Rechts: Verengtes Abflussprofil der Aschach (Quelle: GWB Grieskirchen)

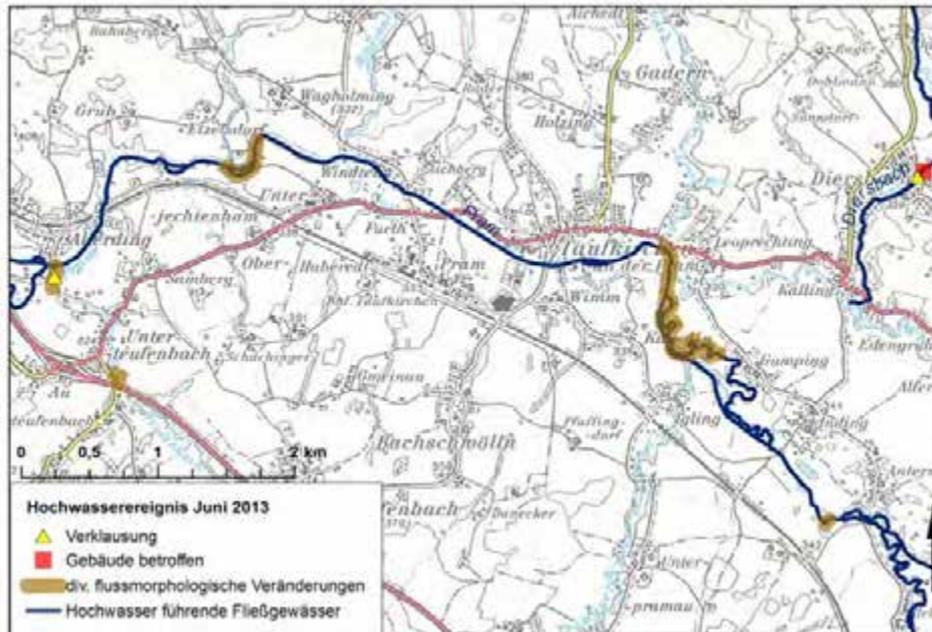
Abbildung 162 Flussmorphologische Veränderungen bei Taufkirchen an der Pram (Quelle: IWHW)

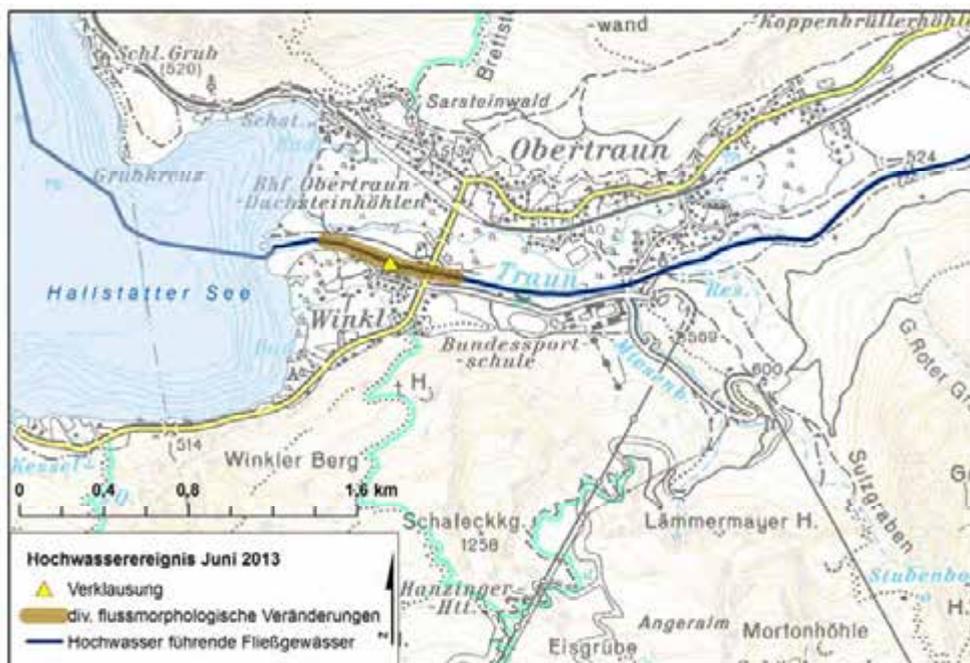
Abbildung 163 Bereich der Uferanbrüche und Sohlauskolkungen in der Gemeinde Obertraun (Quelle: IWHW)

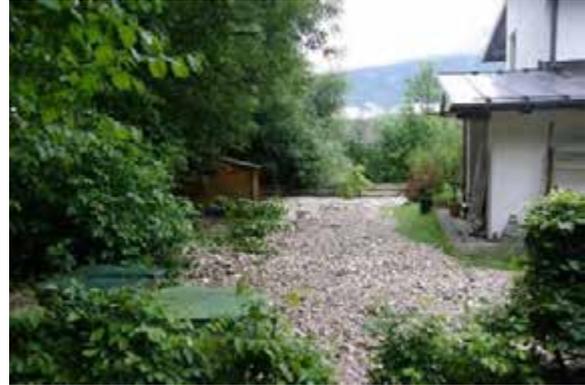
**Abbildung 164** Links: Geschiebeablagerungen im Hochwasserentlastungsgerinne der Traun  
Quelle: bfkdo-gmunden.at)  
Rechts: Schotterablagerungen entlang der Traun (bfkdo-gmunden.at)

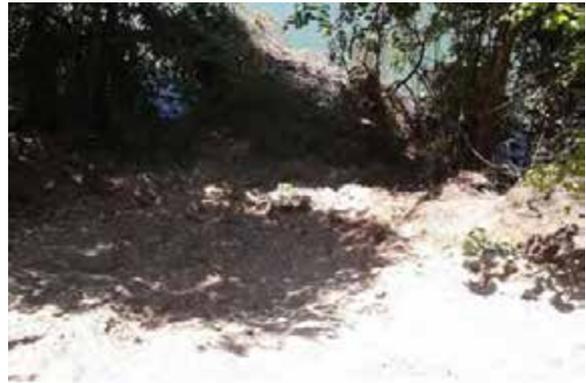
**Abbildung 167** Links/Rechts: Abgerutschtes Rechtes Ufer der Traun (Quelle: GWB Gmunden)

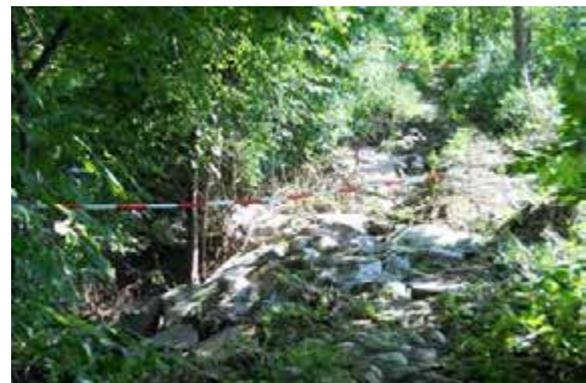
**Abbildung 168** Links/Rechts: Erosierte Böschung samt Bewuchs (Quelle: Gewässerbezirk Linz)

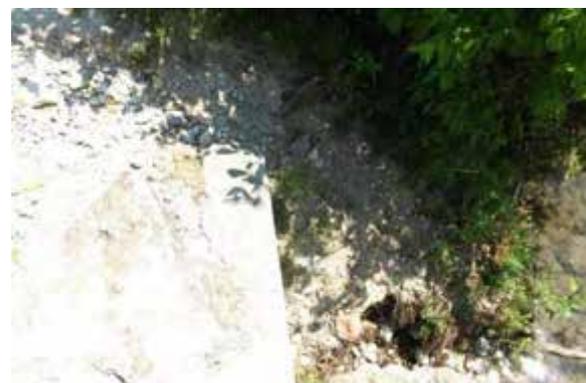
**Abbildung 169** Links: Erosion am linken Traunufer (Quelle: Gewässerbezirk Linz)  
Rechts: Beschädigter Radweg entlang der Traun (Quelle: Gewässerbezirk Linz)

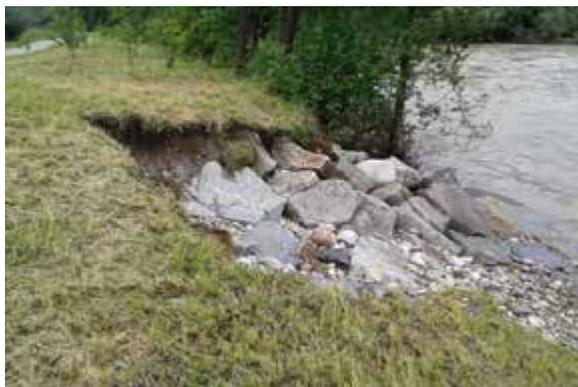
Weiter flussab der Ager waren bei Fkm 9.90 in der Gemeinde Redlham ebenso Beschädigung des Hochwasserschutzdammes zu beobachten. Auch in den Gemeinden Rüstorf und Schwanenstadt wurde von Fkm 8.90 bis 6.50 der Schutzdamm stellenweise durchströmt. Kleinräumige Ausuferungen waren entlang der Ager immer wieder zu beobachten (siehe Abbildung 69 – links und Abbildung 70), jedoch wurden keine Überflutung bzw. Schäden an Gebäuden verzeichnet. Sonst blieb die Ager in ihrem ursprünglichen Gerinne.

Abbildung 172 Links/Rechts: Beschädigter Hochwasserschutzdamm bei Fkm 9.90 (Quelle: GWB Gmunden)

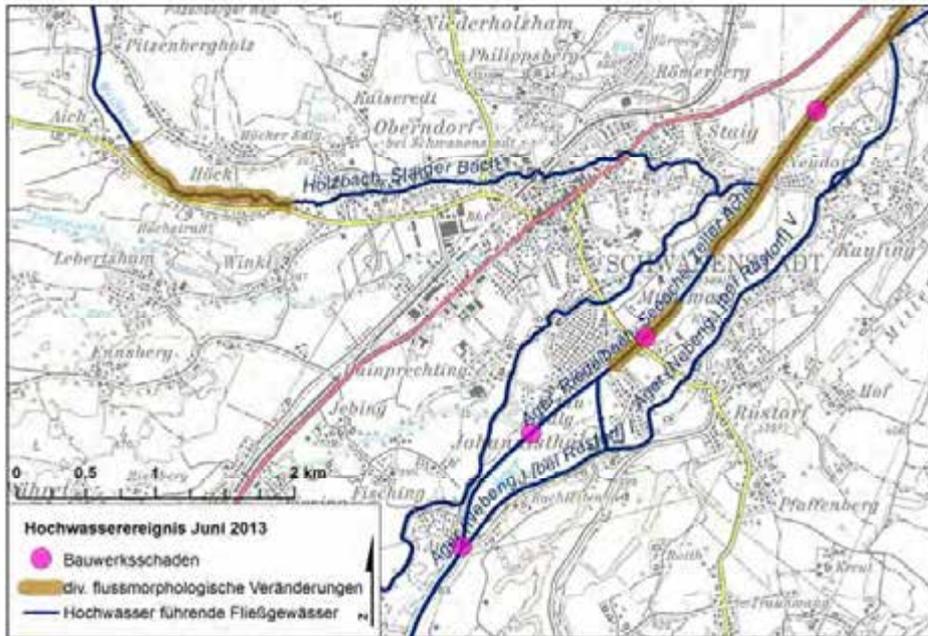
Abbildung 173 Uferanbrüche entlang der Ager bei Schwanenstadt (Quelle: IWHW)

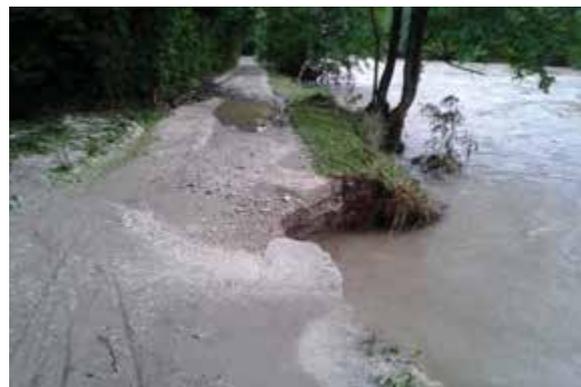
Abbildung 174 Links: Abgeschwemmter Begleitweg in Schwanenstadt (Quelle: GWB Gmunden)  
Rechts: Beschädigter Uferbegleitweg (Römerweg) an der Ager (Quelle: GWB Gmunden)

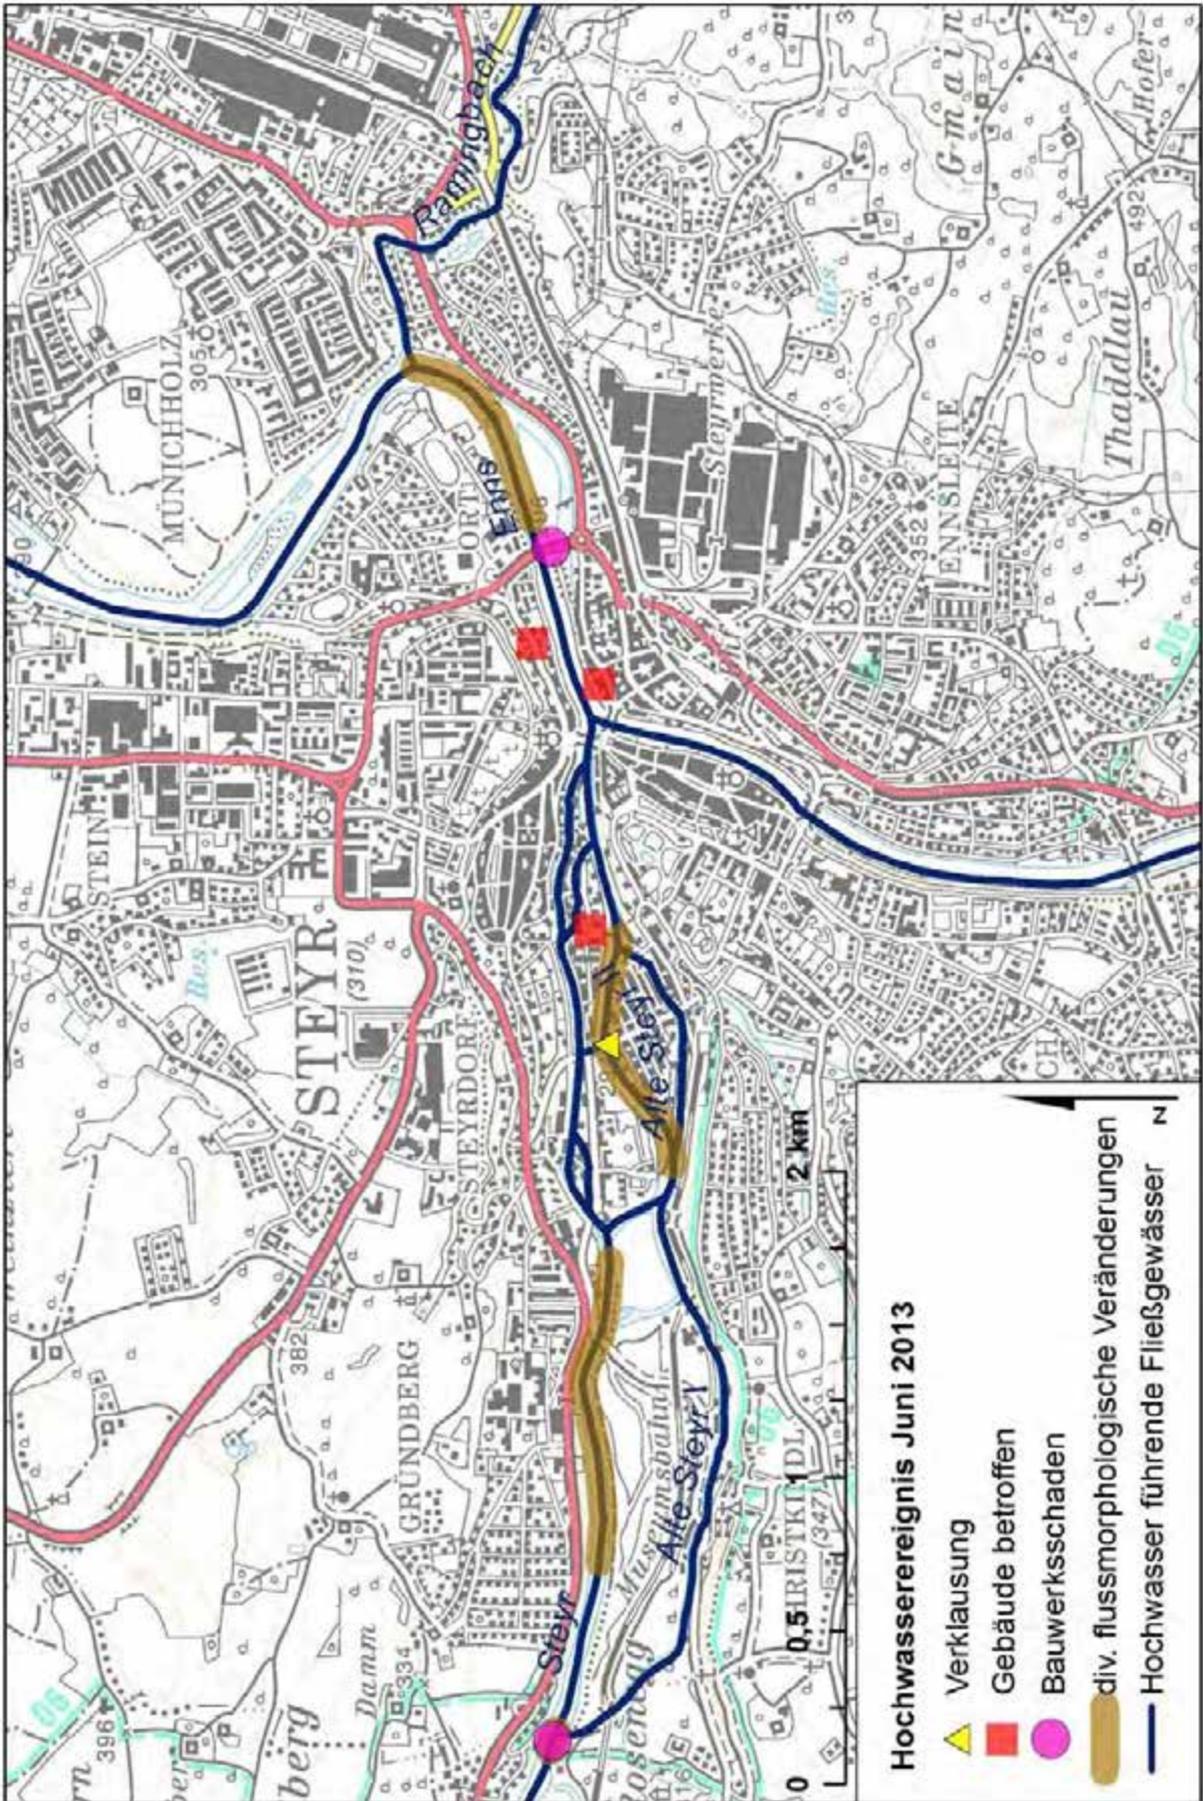
Abbildung 175 Morphologische Veränderungen durch das Juni-Hochwasser in der Stadt Steyr (Quelle: IHW)

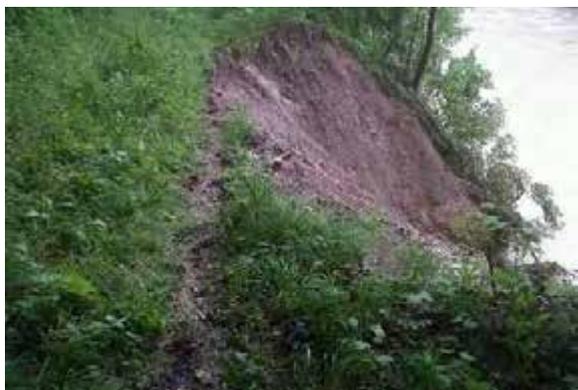
**Abbildung 176** Links: Anrisskante unter der sich die Gasleitung befindet (Quelle: Gewässerbezirk Linz)  
Rechts: Geschiebeablagerungen im Mündungsbereich Evertsbach (Quelle: Gewässerbezirk Linz)

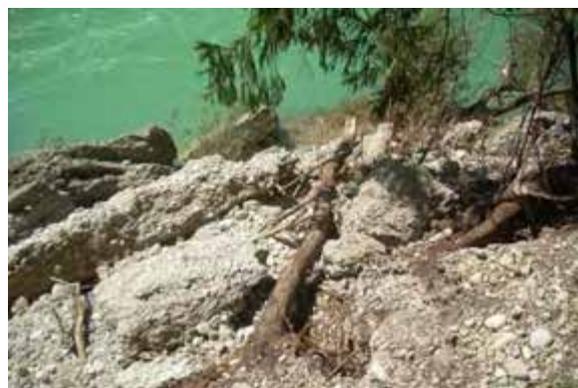
**Abbildung 177** Links/Rechts: Hangrutschung in Steinbach an der Steyr (Quelle: Gewässerbezirk)

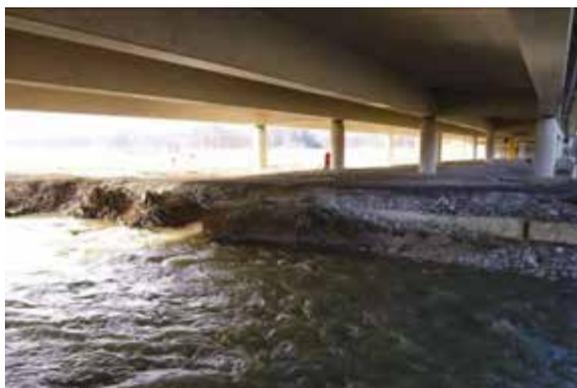
Durch das Hochwasser am 02.06. entstanden in der Gemeinde Inzersdorf an der Krems Uferschäden im Bereich der Autobahnbrücke PY29 (Fkm 49.70). Durch diesen Uferschaden ist die unmittelbar vorbeiführende Gemeindestraße teilweise zerstört worden.

**Abbildung 182** Links: Uferschaden bei der Autobahnbrücke PY29 (Quelle: Gewässerbezirk Linz)  
Rechts: Geschiebeablagerungen beim einem Durchlass des Moserbaches (Quelle: Gewässerbezirk Linz)

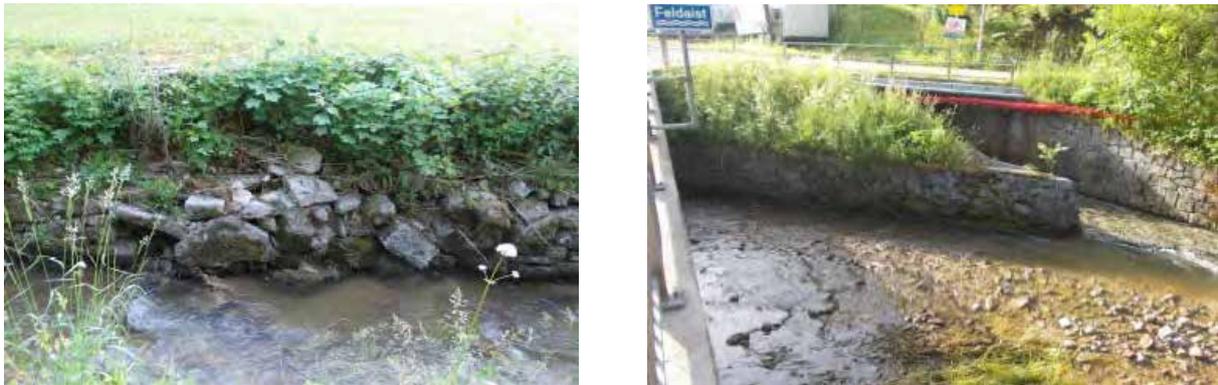
Abbildung 184 Links: Beschädigte Ufermauer und Sohlenerosion an der Feldaist (Quelle: Gewässerbezirk Linz)  
Rechts: Ablagerungen beim Zubringer in die Feldaist (Quelle: Gewässerbezirk Linz)

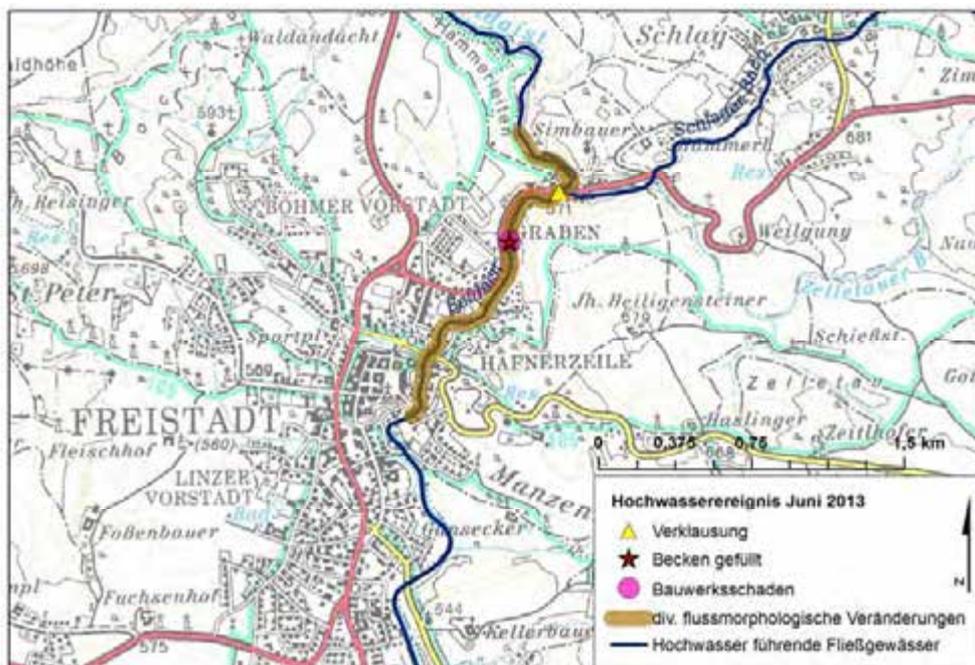
Abbildung 185 Anlandungen und Erosionen an der Feldaist in der Gemeinde Freistadt (Quelle: IWHW)

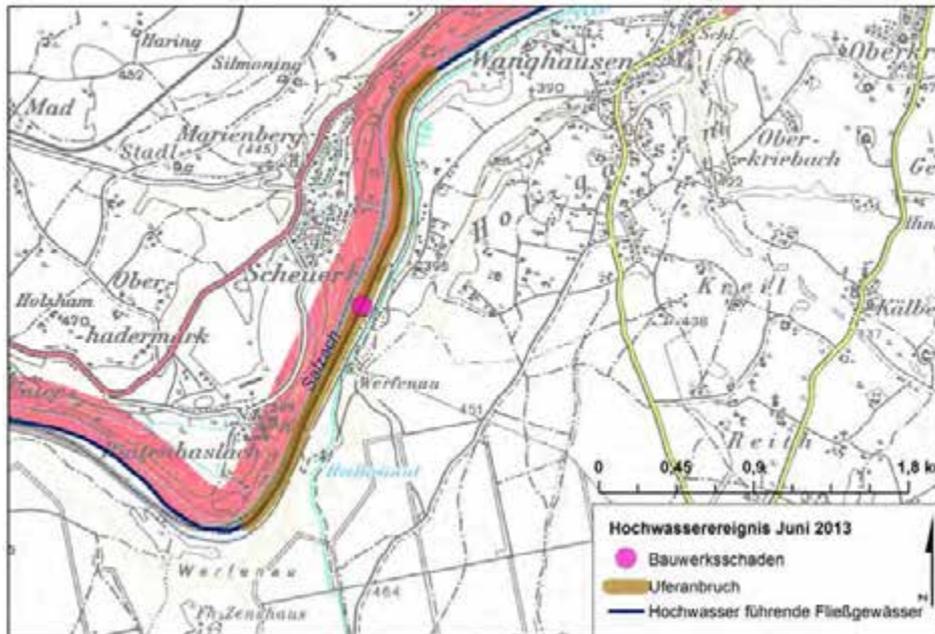
Abbildung 196 Kartierung des Uferanbruches entlang der Salzach (Quelle: IWHW)

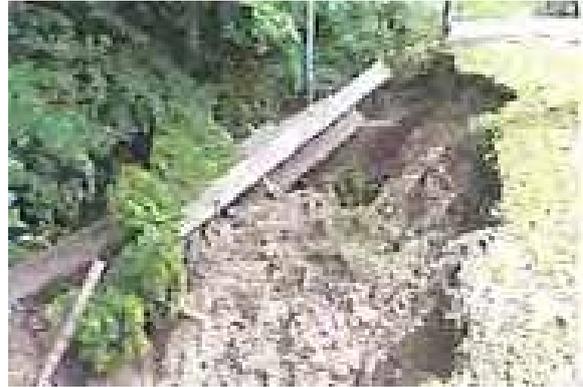
**Abbildung 205** Links: Freigespültes Brückengeländer und dessen Fundament in Aigen (Quelle: GWB Grieskirchen)  
Rechts: Abgespülte Bachböschung im Bereich des Wohnhauses Roitham 76 (Quelle: GWB Grieskirchen)

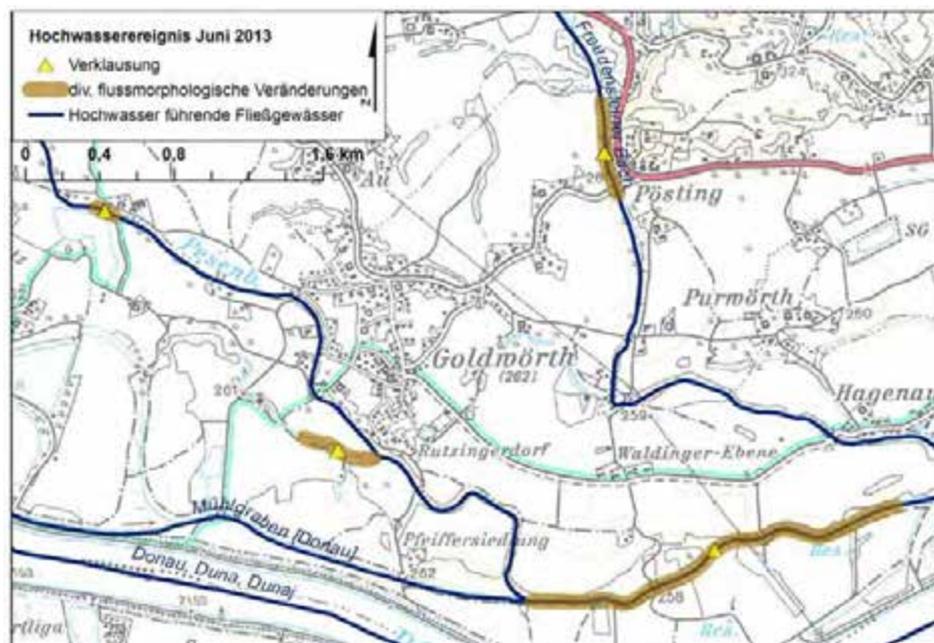
Abbildung 209 Kartierung der Uferschäden durch das Juni-Hochwasser (Quelle: IWHW)

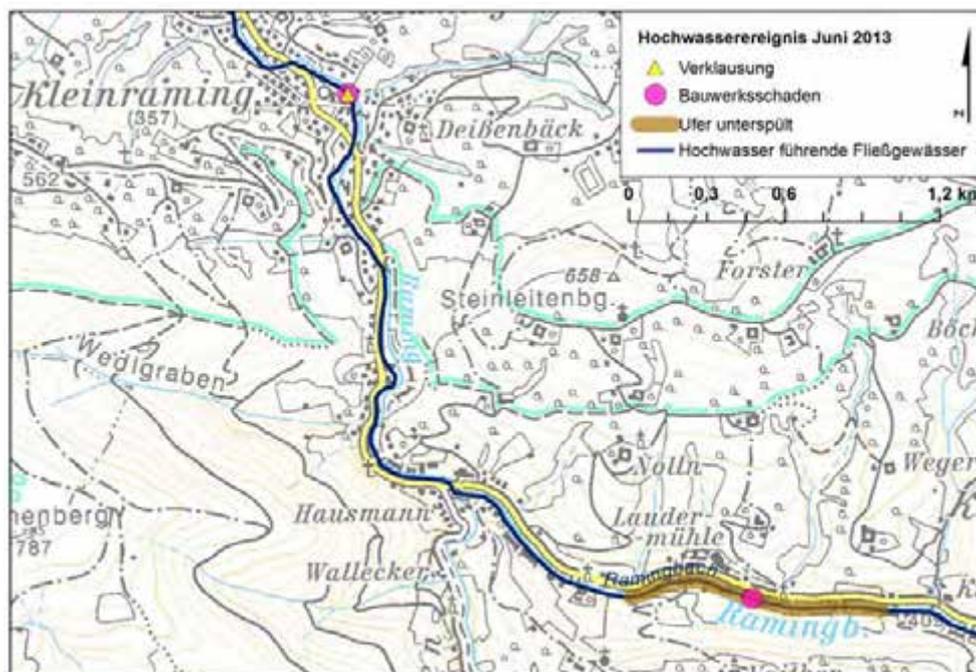
Abbildung 213 Kartierung der Uferschäden entlang des Ramingbaches (Quelle: IWHW)

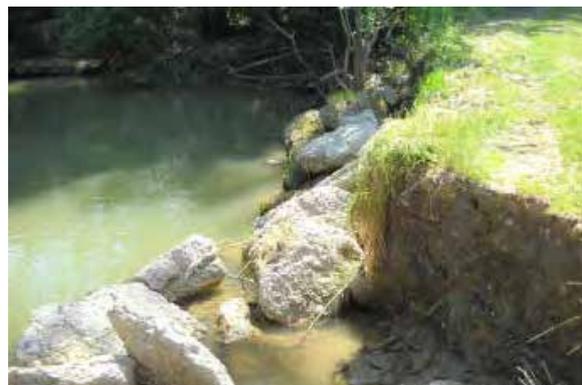
Abbildung 216 Links/Rechts: Zwei der drei Uferschäden am Sulzbach (Quelle: Gewässerbezirk Linz)

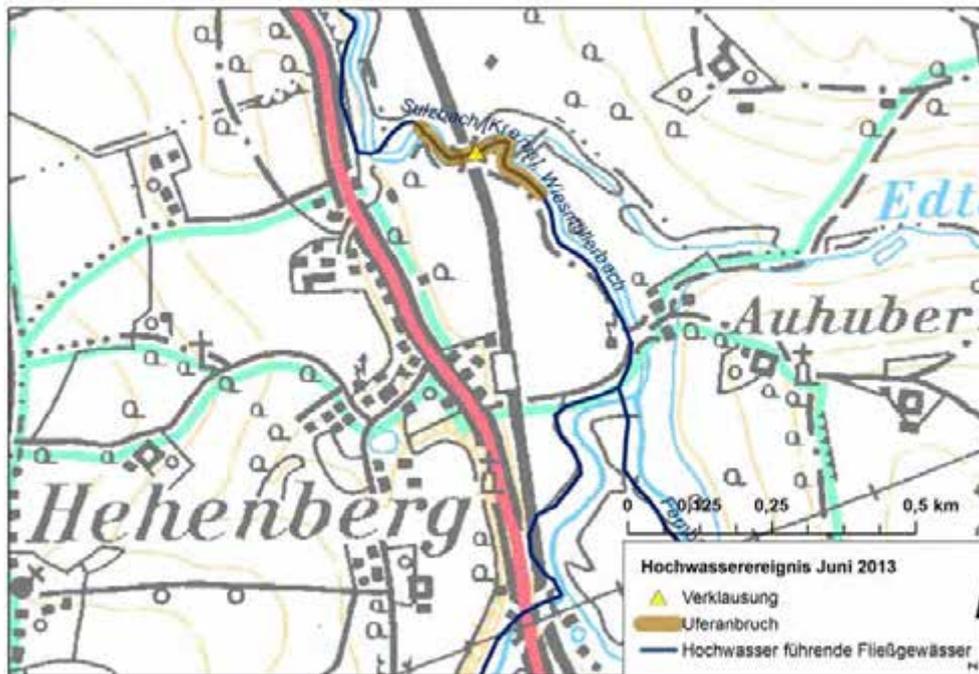
Abbildung 217 Kartierung der Uferanbrüche und daraus resultierenden Verklausungen am Sulzbach (Quelle: IWHW)

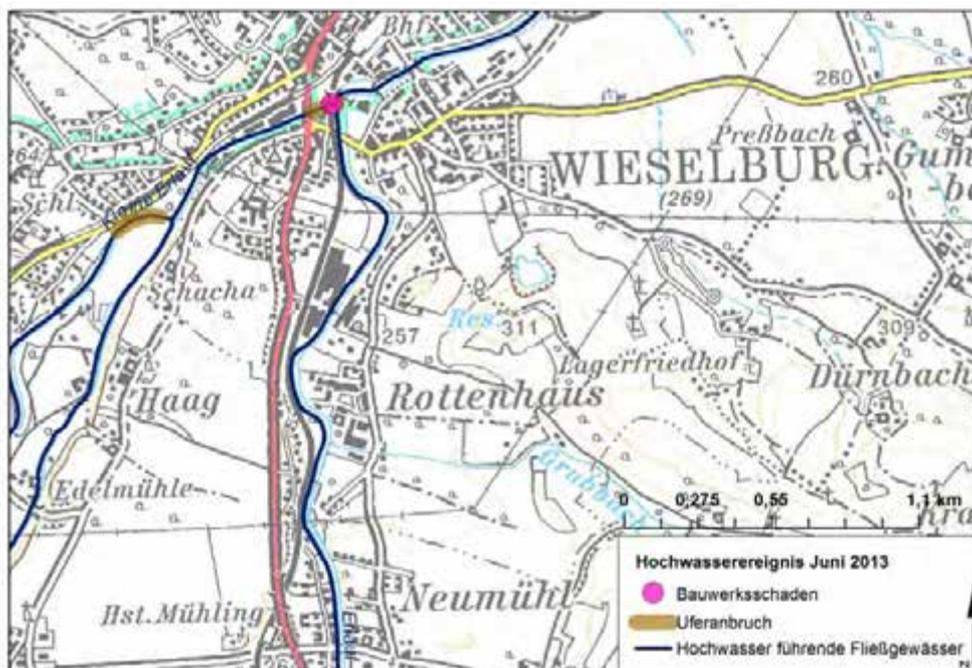
Abbildung 224 Uferanbrüche in der Gemeinde Wieselburg (Quelle: IHW)

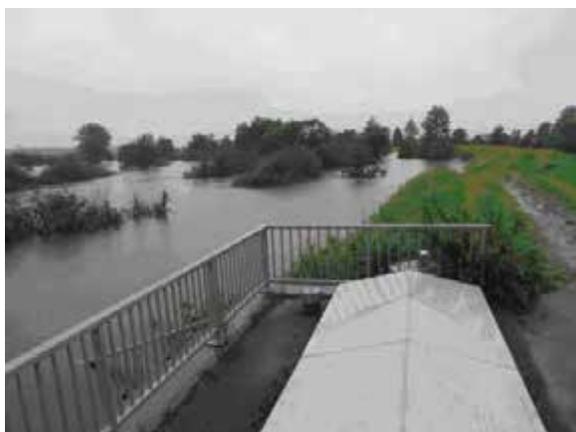
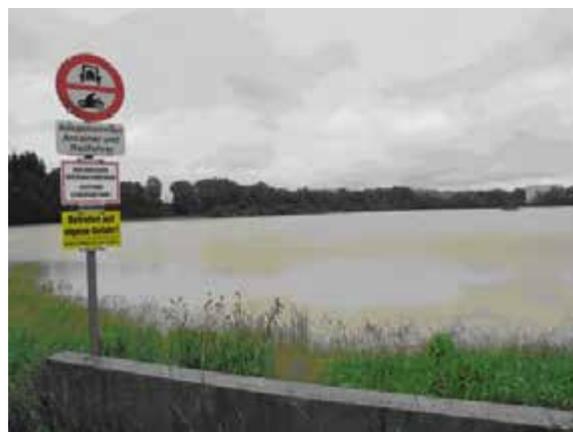
**Abbildung 238** Links: Rückhaltebecken Teichstätt (Quelle: Land OÖ/Schaufler)  
Rechts: Rückhaltebecken Lengau (Quelle: Land OÖ/Schaufler)

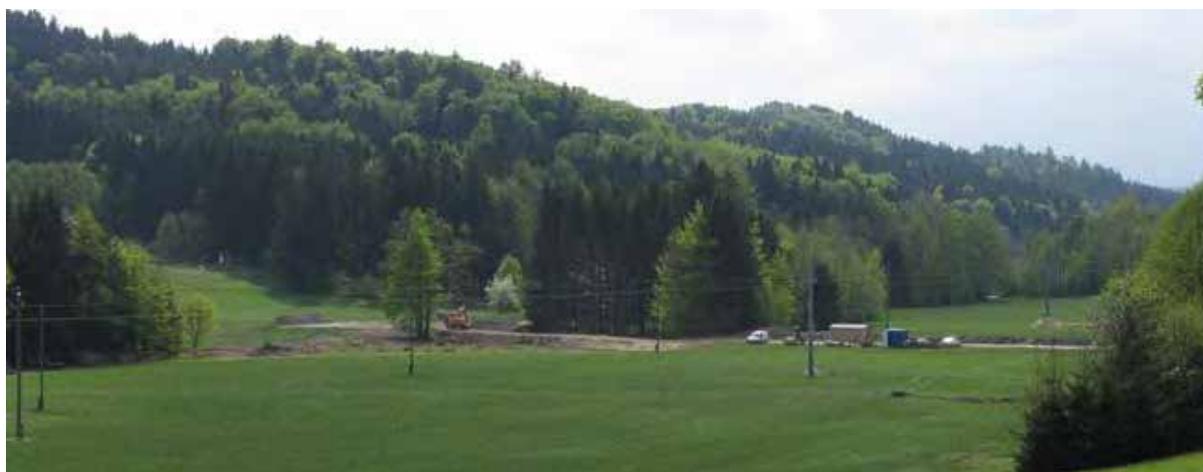
Abbildung 239 Rückhaltebecken am Grubmühlbach (Quelle: wv-ache.at)

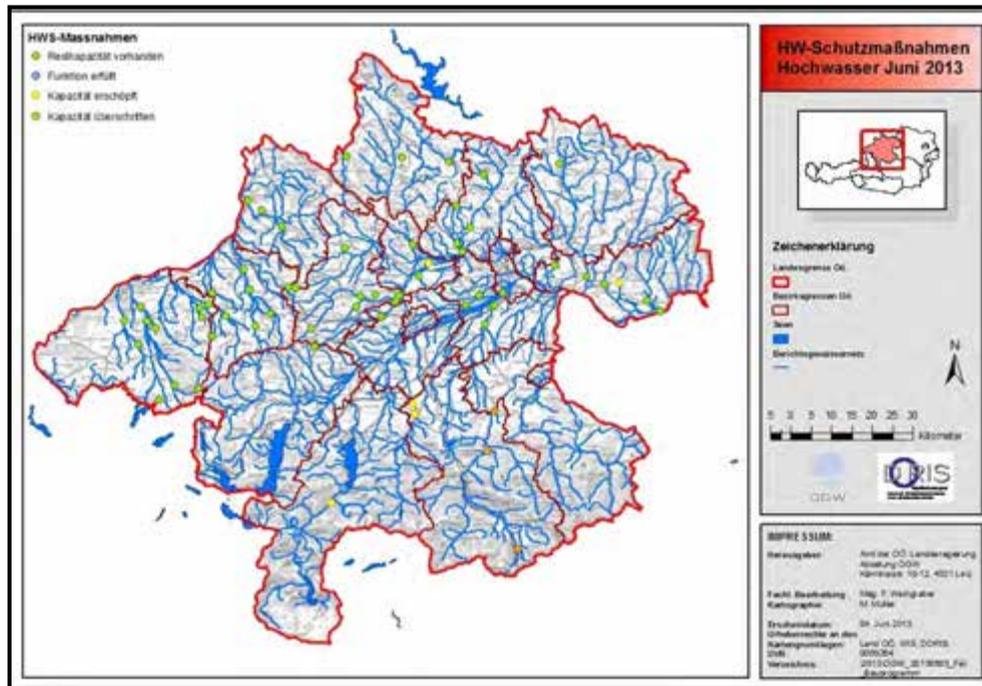
Abbildung 242 Funktion der HWS-Massnahmen in Oberösterreich (Quelle: Land OÖ)

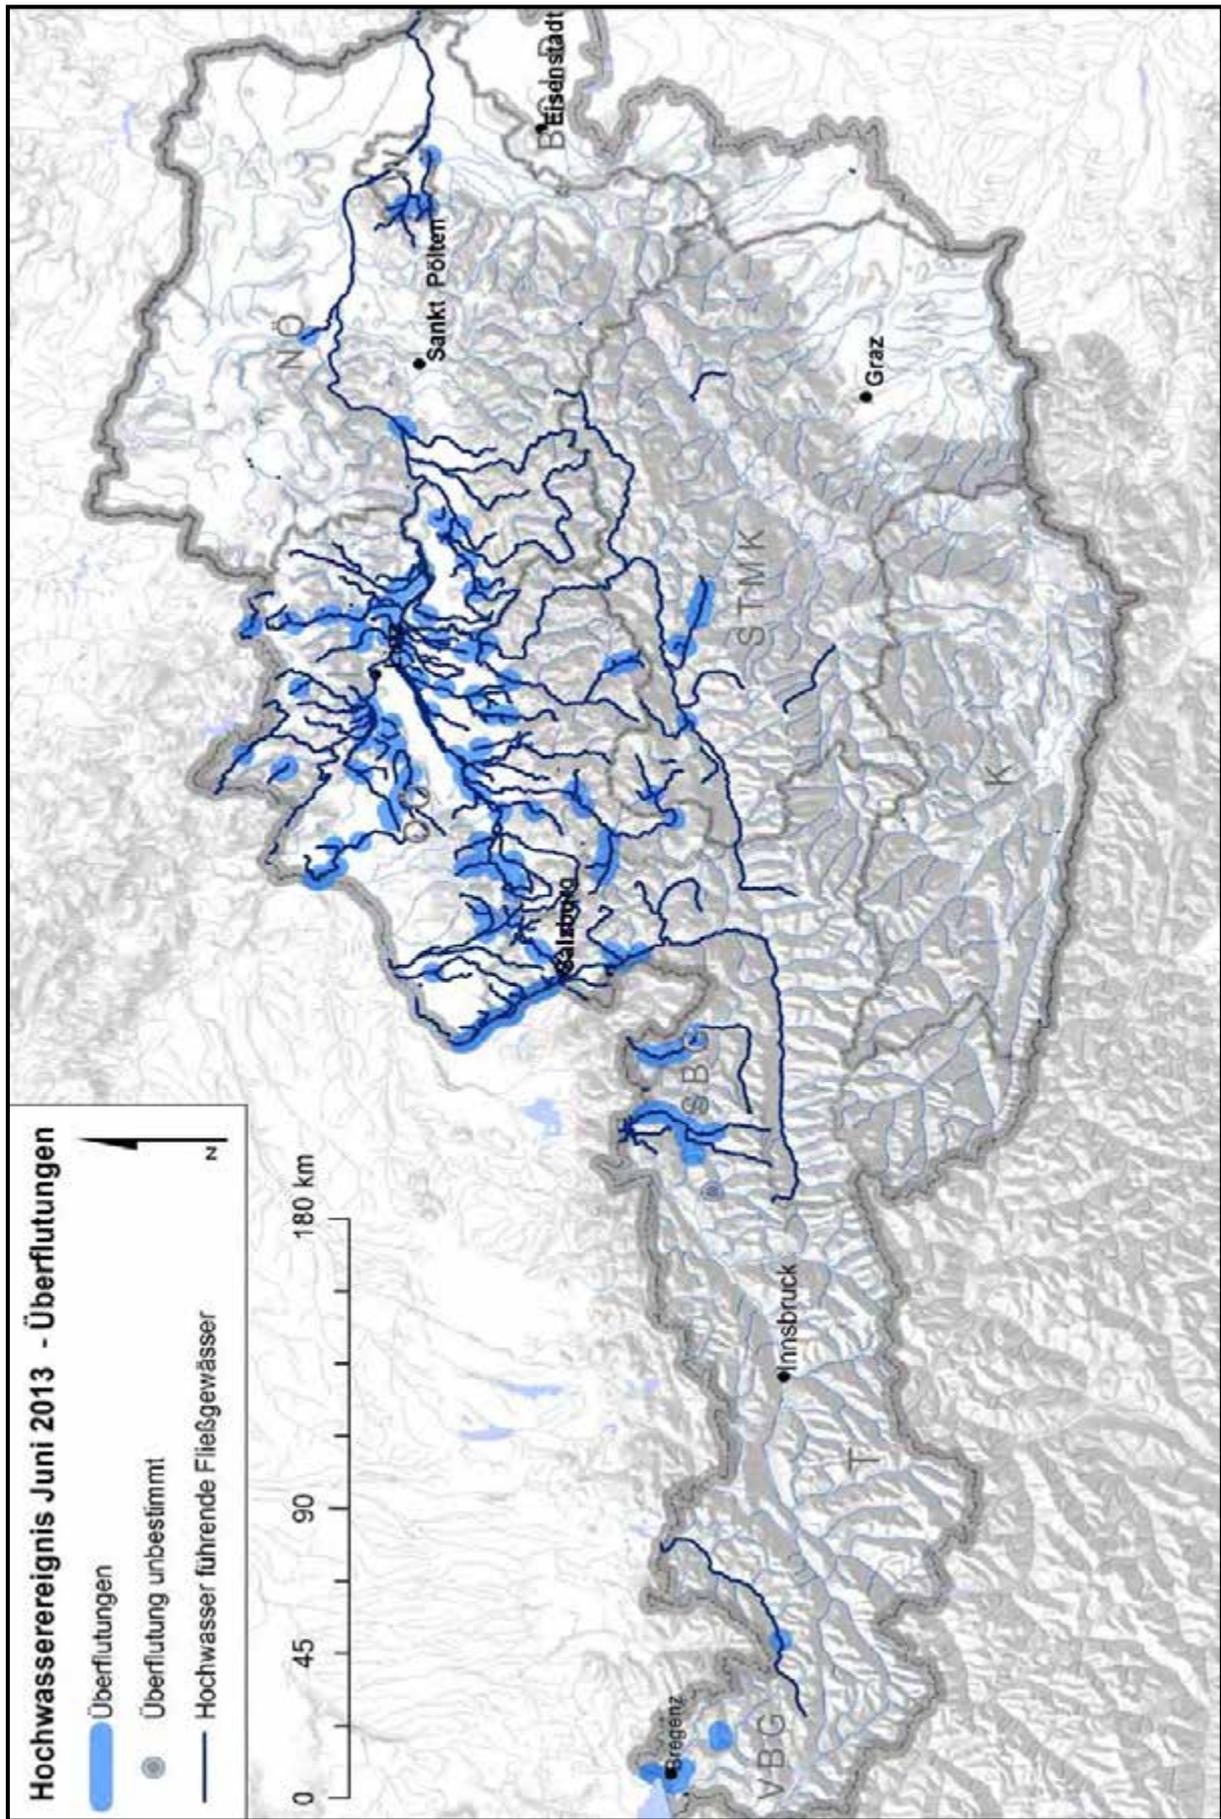
Abbildung 255 Durch das Hochwasser betroffene Gewässer mit gekennzeichneten Ausuferungsbereichen (Quelle: IWHW)
